मोलुङ गाउँपालिकाको पहिरो जोखिम अध्ययन प्रतिवेदन

मोलुङ गाउँपालिका
गाउँ कार्यपालिकाको कार्यालय
प्राचा, ओखलढुङ्गा

नेपाल एन्भारोमेन्टल रेसोर्सेज अगर्नाइजेशन प्रा. लि.
पुरानो बानेश्वर, काठमाडौँ, नेपाल

असार १४, २०८० (जून २९ २०२३)

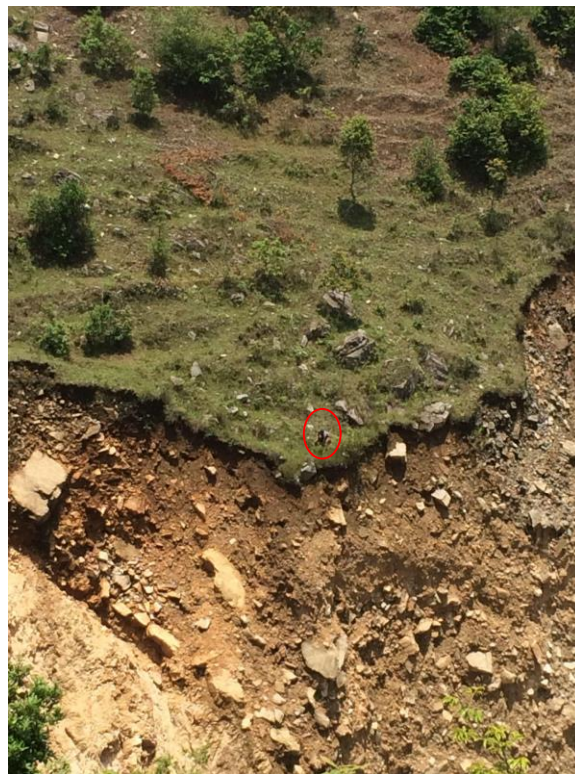
तस्बिर २: वडा २ मा रहेको पहिरे खोलाको शिरमा रहेको पहिरो र घाँस काट्दै एक महिला

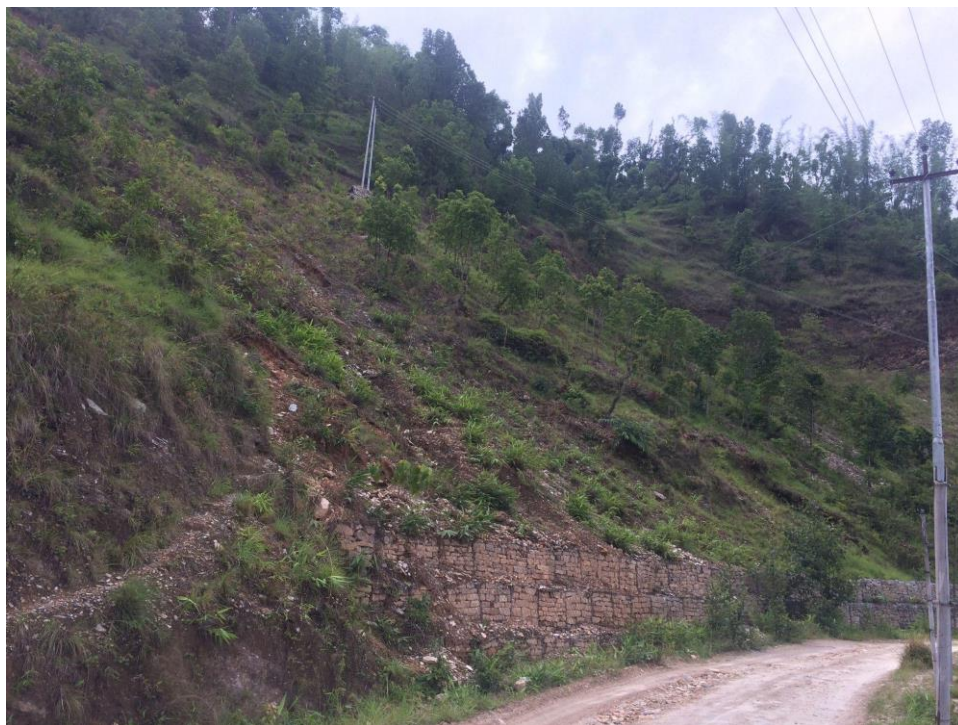
तस्बिर ३: वडा ५ मा रहेको रातमाटेमा सडकले बनाएको पहिरो रोकथाम गर्न लगाइएको तारजाली र अम्लिशोको वृक्षारोपण

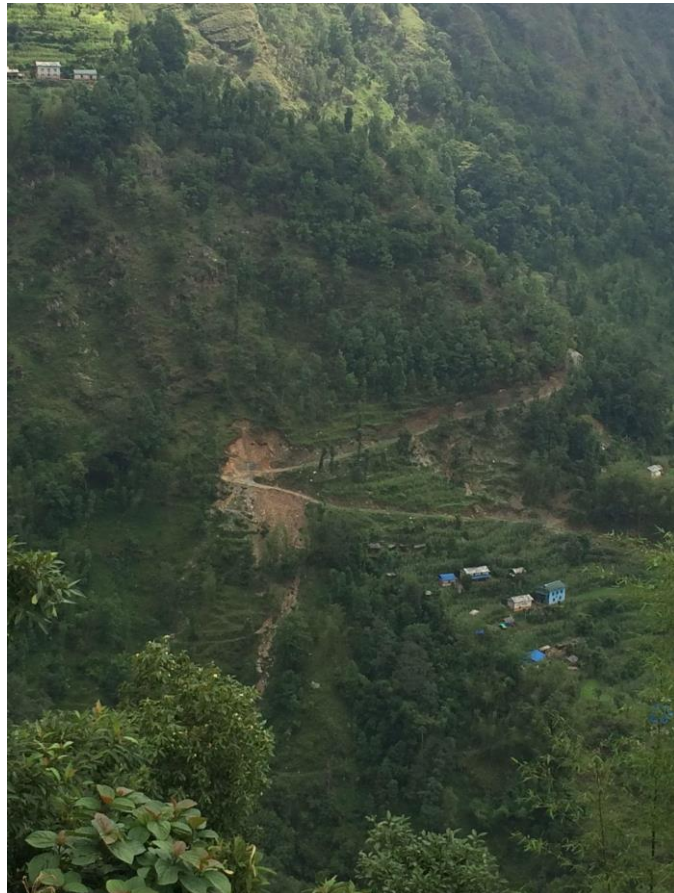
तस्बिर ६: वडा ३ मा देखिएको सडकको मोडमा रहेको पहिरो र नजिकैको बस्ति

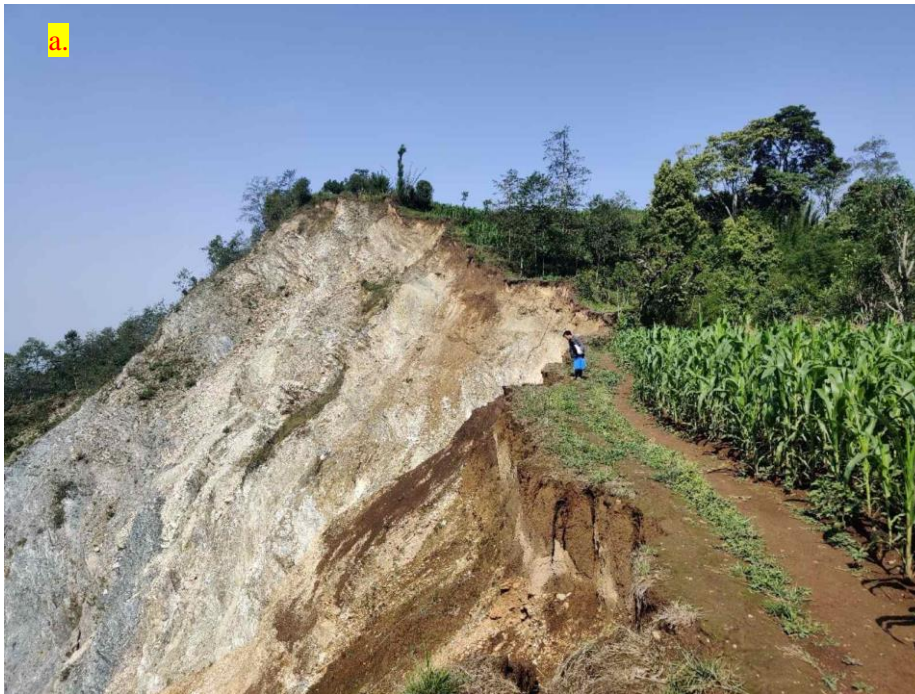
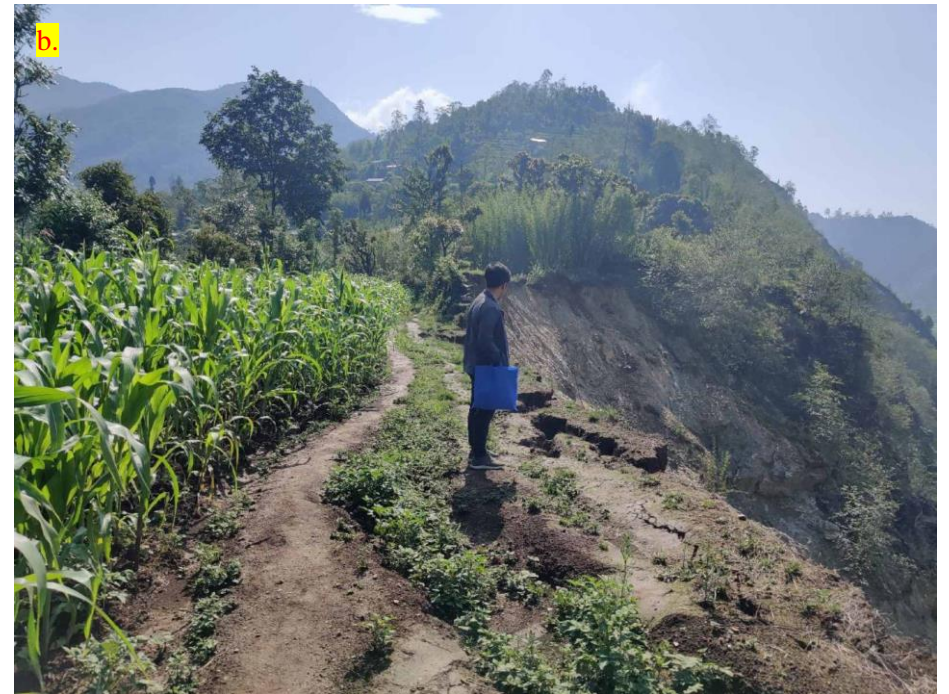
ID	PT - 1								
Location	Ward No: 2	Settlement: Dadagaun			Latitude: 27.34307°N	Longitude: 86.502522°E			
Nature of Settlement	History of Settlement: Very Old > 100 yrs			Houses structures: Stone Wall, Galvanized Top					
				Primary occupation: Daily Wages, Agriculture					
Hazard Type and Nature	Landslide	Dominance Material: Rock			First Initiation date: 2034 BS				
Dimension	Length: 500m	Width: 300m	Avg. Gradient: > 45°	Depth to slip surface: Deep	Crown Length: 10m	Aspect: N180°			
Activeness	Active	Activity Rate	Headward: 3 – 5 m/year	Left Flank:	Right Flank:				
Major Causes	Weak Geological Conditions, Rainfall, Steep Slope					Groundwater Condition: Damp			
Damages and Casualties	Damages: 4 House completely damaged, 200 Ropani Agri Land			Casualties: None					
Geology	Rock Type: Alternation of Quartzite, Phyllite, and Slate								
	Soil Type: Fine-grained intermixed soil; Silt, Clayey Silt, Clay

Major Impacts To	Houses and Agriland	Location of Affected Area: Upslope Side		No. of Buildings at Risk: 6	No. of Population at Risk: 24				
Current Adaptation Practices	-								
Potential Mitigation Measures	Drainage Management, Bioengineering, Multiple Gabion Checkdams								
Priority Level	Very High	√	High		Medium		Low		Not Needed

Figure 1: Picture showing Dadagaun Landslide; a. crown portion of landslide and agricultural land, and b. cracks on a crown portion

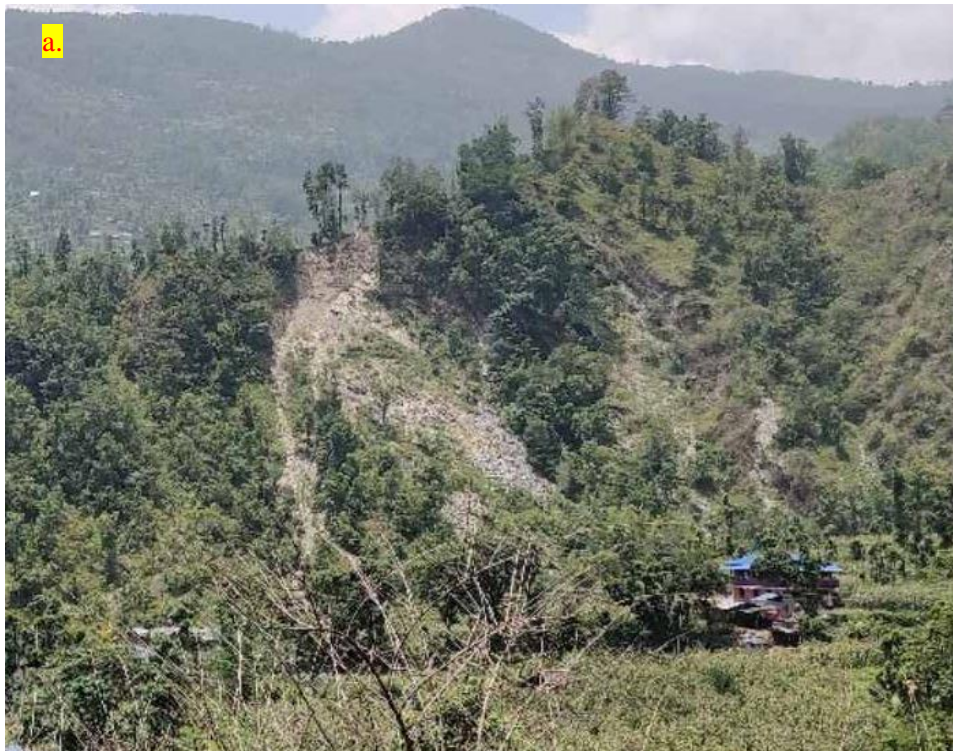
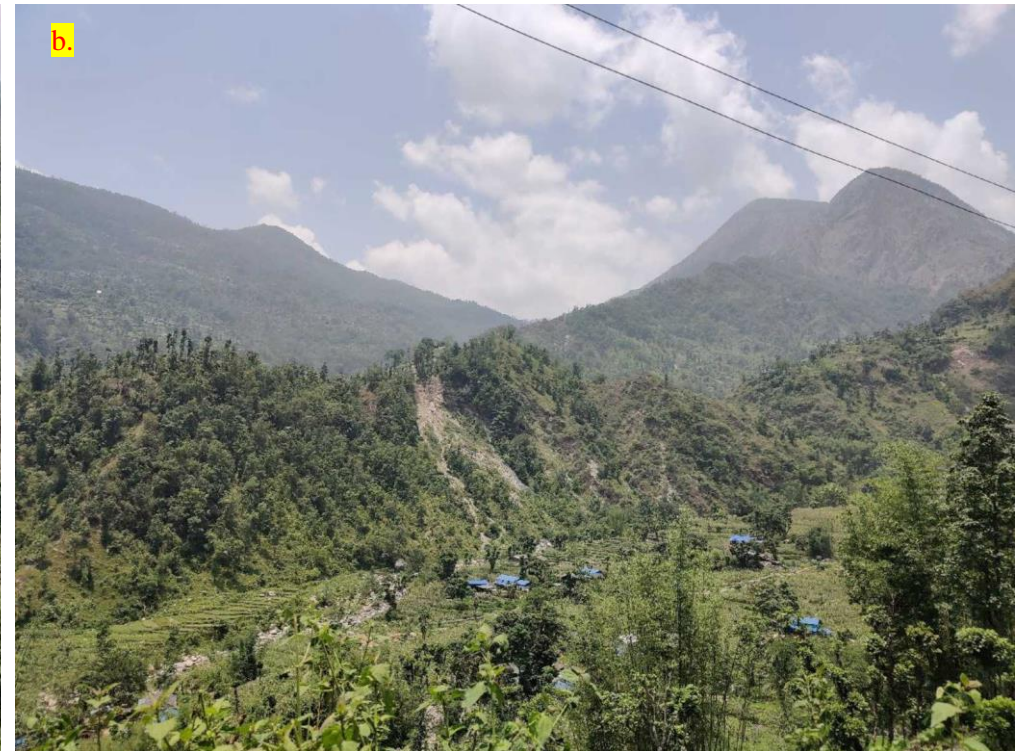
ID	PT - 2							
Location	Ward No: 4	Settlement: Kudule			Latitude: 27.330808 ⁰ N		Longitude: 86.502522 ⁰ E	
Nature of Settlement	History of Settlement: Very Old > 100 yrs				Houses structures: Stone Wall, Galvanized Top			
					Primary occupation: Daily Wages, Agriculture			
Hazard Type and Nature	Shallow Landslide		Dominance Material: Rock		First Initiation date: 2072 BS			
Dimension	Length: 100m	Width: 30m	Avg. Gradient: > 50 ⁰		Depth to slip surface: Shallow		Crown Length: 20m	Aspect: N20 ⁰
Activeness	Active		Activity Rate		Headward: 1 - 2 m/year		Left Flank: Right Flank:	
Major Causes	Weak Geological Conditions, Rainfall, Steep Slope, Earthquake, Toe Cutting						Groundwater Condition: Damp	
Damages and Casualties	Damages: Forest land only				Casualties: None			
Geology	Rock Type: Alternation of Phyllite and Schist							
	Soil Type: Fine-grained intermixed soil; Sand and Silt, Highly Porous,

Major Impacts To	Houses and Forest		Location of Affected Area: Upslope Side		No. of Buildings at Risk: 4		No. of Population at Risk: 20	
Current Adaptation Practices	None							
Potential Mitigation Measures	Bioengineering, Toe protection with Gabion Wall							
Priority Level	Very High	√	High		Medium		Low	Not Needed

Figure 2: Picture showing Landslide of Kudule

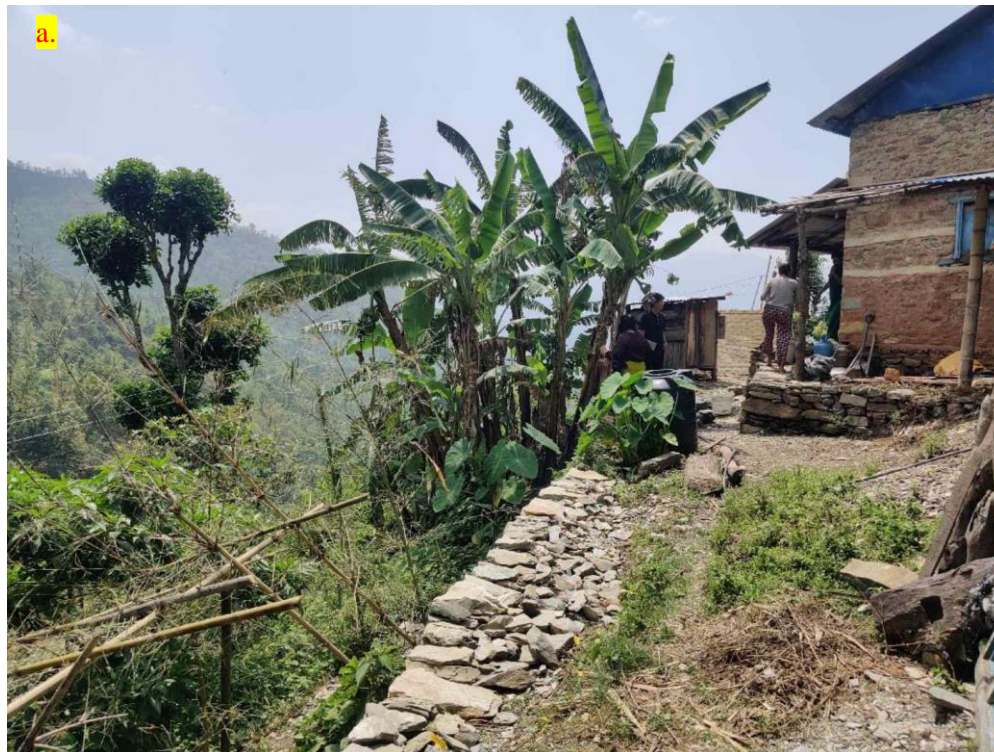
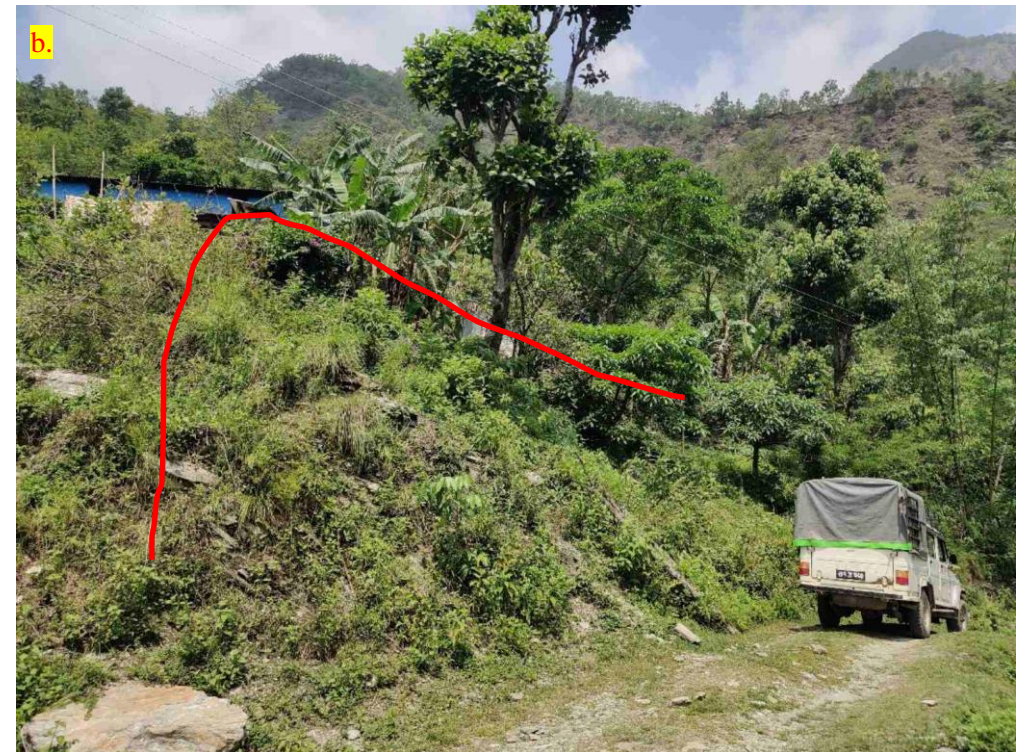
ID	PT - 3						
Location	Ward No: 4	Settlement: Khahare			Latitude: 27.33700295° N	Longitude: 86.408640601° E	
Nature of Settlement	History of Settlement: Very Old > 100 yrs			Houses structures: Stone Wall, Galvanized Top			
	Primary occupation: Daily Wages, Agriculture						
Hazard Type and Nature	Landslide	Dominance Material: Soil			First Initiation date: 2078 BS		
Dimension	Length: 12m	Width: 30m	Avg. Gradient: > 30°	Depth to slip surface: Shallow	Crown Length: 35m	Aspect: N28°	
Activeness	Active	Activity Rate	Headward: 3 – 5 m/year		Left Flank:	Right Flank:	
Major Causes	Weak Geological Conditions, Rainfall, Road Cut					Groundwater Condition: Damp	
Damages and Casualties	Damages: Paritally damaged building's wall			Casualties: None			
Geology	Rock Type: Alternation of Phyllite and Schist						
	Soil Type: Fine-grained intermixed soil; Silt, Clayey Silt, Clay, Less Compacted, Highly Porous, Approximately 6m thick

Major Impacts To	Houses and Road	Location of Affected Area: Upslope Side		No. of Buildings at Risk: 2	No. of Population at Risk: 11		
Current Adaptation Practices	None						
Potential Mitigation Measures	Bioengineering and Gabion Wall						
Priority Level	Very High	High	√	Medium	Low	Not Needed

Figure 3: Picture showing Landslide; a. Building at risk,, and b. landslide

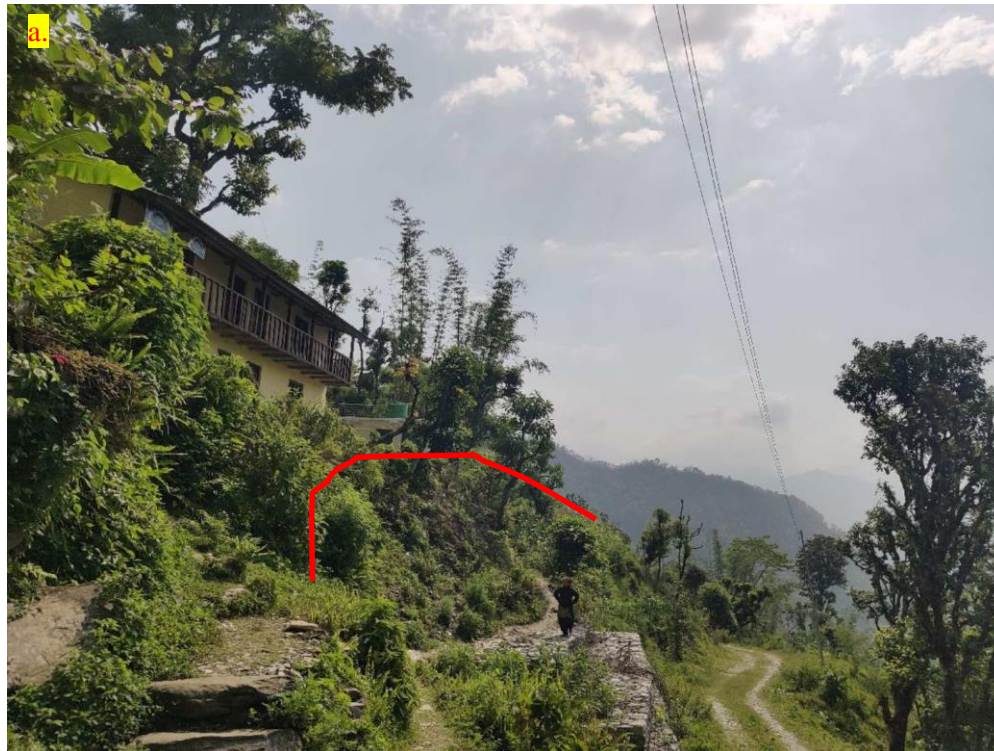
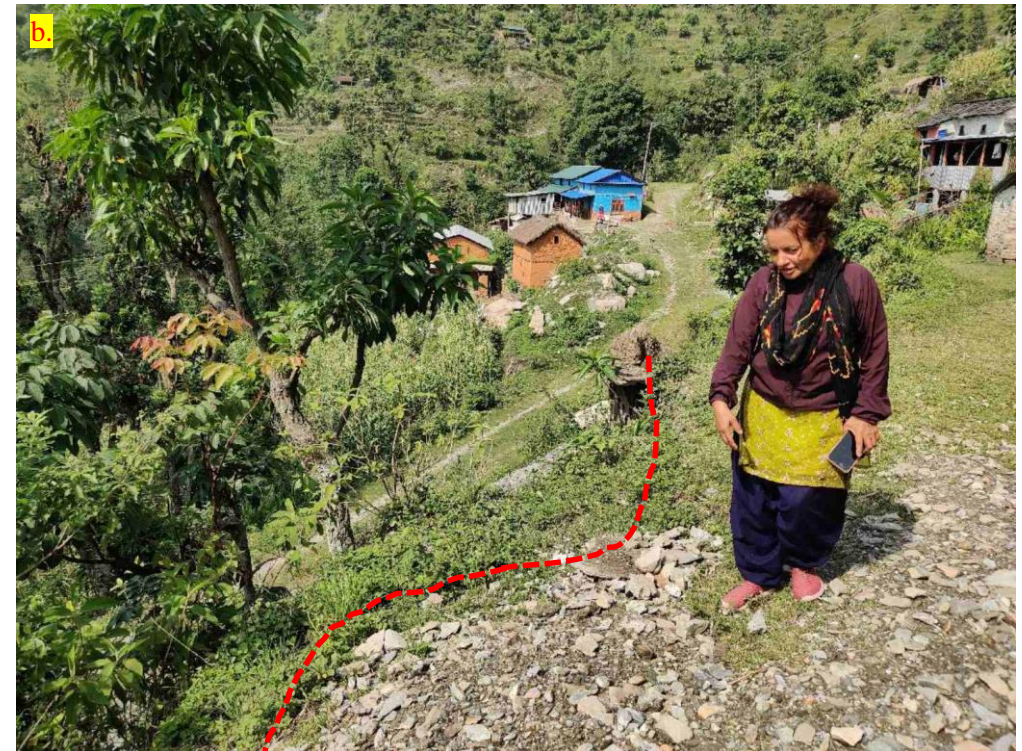
ID	PT - 4						
Location	Ward No: 4	Settlement: Jalpadevi School			Latitude: 27.33187296° N	Longitude: 86.40593430° E	
Nature of Settlement	History of Settlement: Very Old > 100 yrs			Houses structures: Stone Wall, Galvanized Top			
	Primary occupation: Daily Wages, Agriculture						
Hazard Type and Nature	Landslide	Dominance Material: Soil			First Initiation date: 2078 BS		
Dimension	Length: 12m	Width: 40m	Avg. Gradient: > 30°	Depth to slip surface: Shallow	Crown Length: 20m	Aspect: N175°	
Activeness	Active	Activity Rate Headward: 20 cm/year		Left Flank:		Right Flank:	
Major Causes	Weak Geological Conditions, Rainfall, Road Cut					Groundwater Condition: Damp	
Damages and Casualties	Damages: Paritally damaged building's wall			Casualties: None			
Geology	Rock Type: Alternation of Phyllite and Schist						
	Soil Type: Fine-grained intermixed soil; Silt, Clayey Silt, Clay, Less Compacted, Highly Porous, Approximately 6m thick

Major Impacts To	School	Location of Affected Area: Upslope Side		No. of Buildings at Risk: 2	No. of Population at Risk: 25		
Current Adaptation Practices	Gabion Wall Protection, 50 sets of Gabion						
Potential Mitigation Measures	Gabion Wall						
Priority Level	Very High	High	√	Medium	Low	Not Needed

Figure 4: Picture showing Landslide; a. landslide and School, and b. cracks on a crown portion

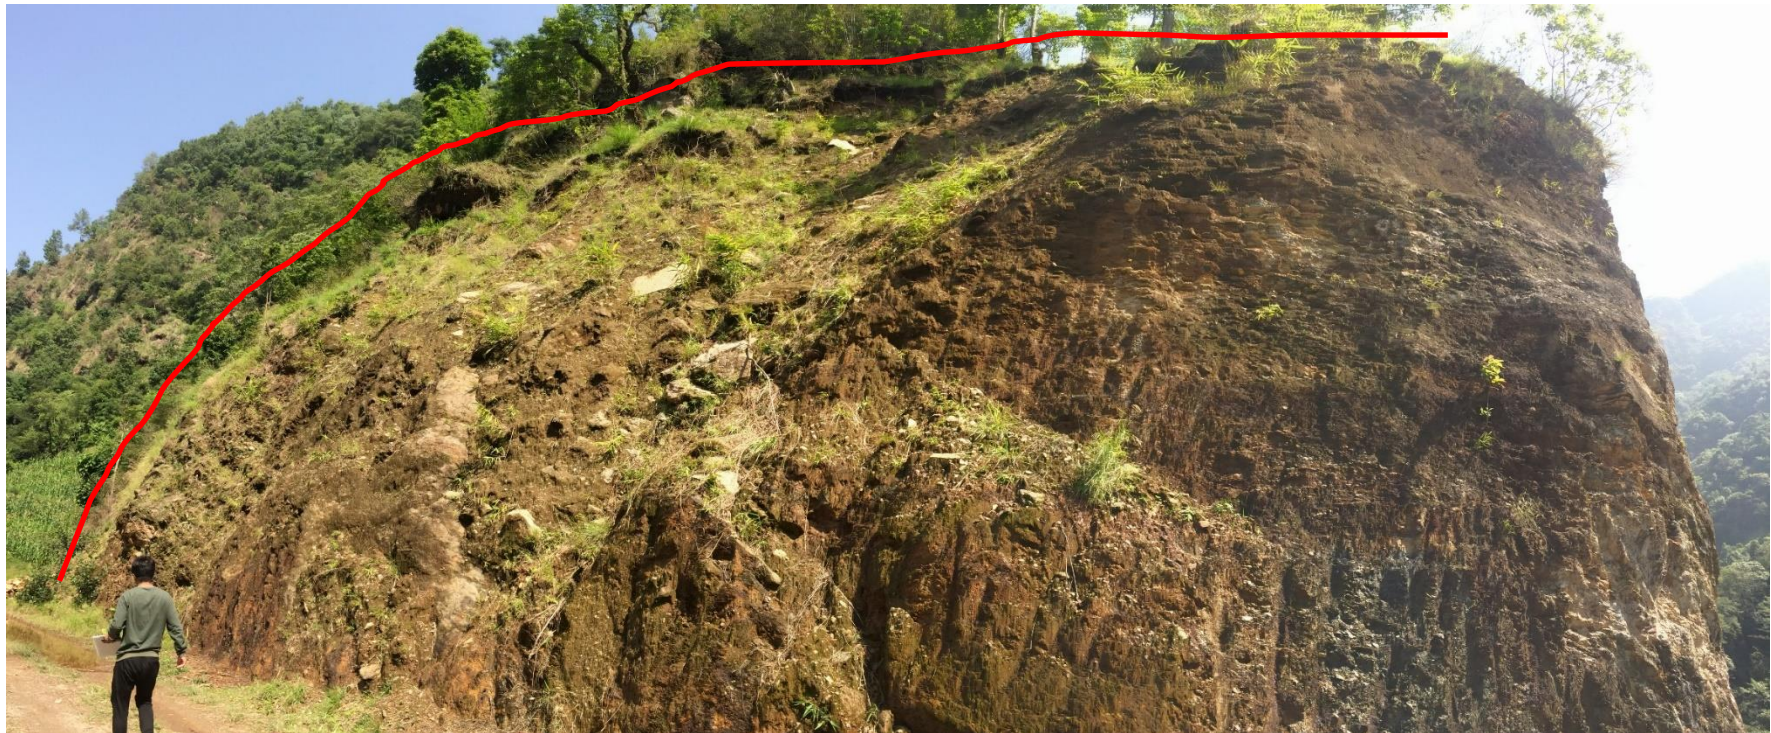
ID	PT - 5							
Location	Ward No: 7	Settlement: Sepli			Latitude: 27.38520862° N		Longitude: 86.40593430° E	
Nature of Settlement	History of Settlement: Very Old > 100 yrs			Houses structures: Stone Wall, Galvanized Top				
	Primary occupation: Daily Wages, Agriculture							
Hazard Type and Nature	Landslide	Dominance Material: Soil and rocks			First Initiation date: 2078 BS			
Dimension	Length: 15m	Width: 40m	Avg. Gradient: > 40°	Depth to slip surface: Shallow	Crown Length: 20m	Aspect: S		
Activeness	Active	Activity Rate	Headward: <20 cm/year		Left Flank:		Right Flank:	
Major Causes	Weak Geological Conditions, Rainfall, Road Cut						Groundwater Condition: Damp	
Damages and Casualties	Road				Casualties: None			
Geology	Rock Type: Alternation of Phyllite and Schist							
	Soil Type: Fine-grained intermixed soil; Silt, Clayey Silt, Clay, Less Compacted, Highly Porous, Approximately 6m thick

Major Impacts To	Road	Location of Affected Area:			No. of Buildings at Risk: None		No. of Population at Risk: None	
Current Adaptation Practices	None							
Potential Mitigation Measures	Gabion Wall							
Priority Level	Very High	High	√	Medium	Low	Not Needed

Figure 5: Picture showing Landslide on upslope of road

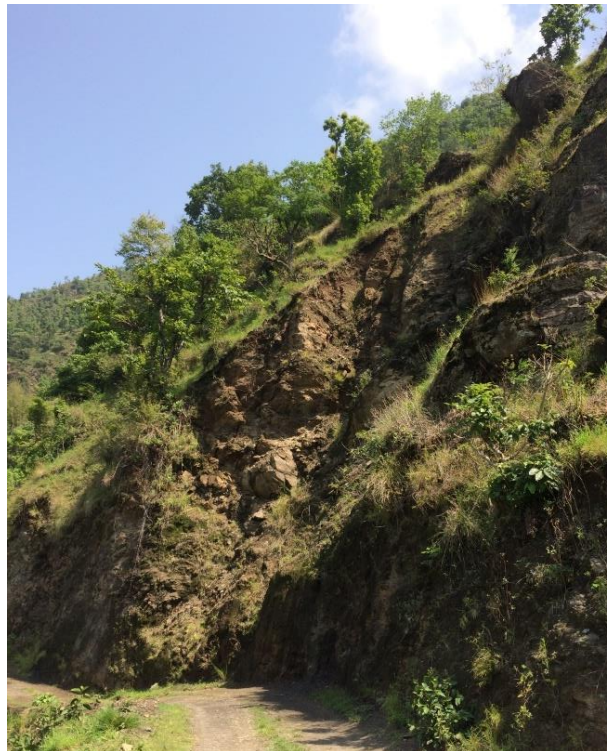
ID	PT - 6							
Location	Ward No: 7	Settlement: Septi			Latitude: 27.38330345° N		Longitude: 86.45237809° E	
Nature of Settlement	History of Settlement: Very Old > 100 yrs			Houses structures: Stone Wall, Galvanized Top				
				Primary occupation: Daily Wages, Agriculture				
Hazard Type and Nature	Landslide	Dominance Material: Soil and debris			First Initiation date: 2078 BS			
Dimension	Length: 25m	Width: 16m	Avg. Gradient: > 60°	Depth to slip surface: Shallow	Crown Length: 5m	Aspect: S		
Activeness	Active	Activity Rate	Headward: 20 cm/year		Left Flank:		Right Flank:	
Major Causes	Weak Geological Conditions, Rainfall, Road Cut						Groundwater Condition: Damp	
Damages and Casualties	Damages: Paritally damaged building's wall			Casualties: None				
Geology	Rock Type: Alternation of Phyllite and Schist							
	Soil Type: Fine-grained intermixed soil; Silt, Clayey Silt, Clay, Less Compacted, Highly Porous, Approximately 3m thick

Major Impacts To	House	Location of Affected Area: downslope		No. of Buildings at Risk: 2		No. of Population at Risk: 3		
Current Adaptation Practices	None							
Potential Mitigation Measures	Gabion Wall							
Priority Level	Very High		High	√	Medium		Low	Not Needed

Figure 6: Picture showing Landslide on upslope of road

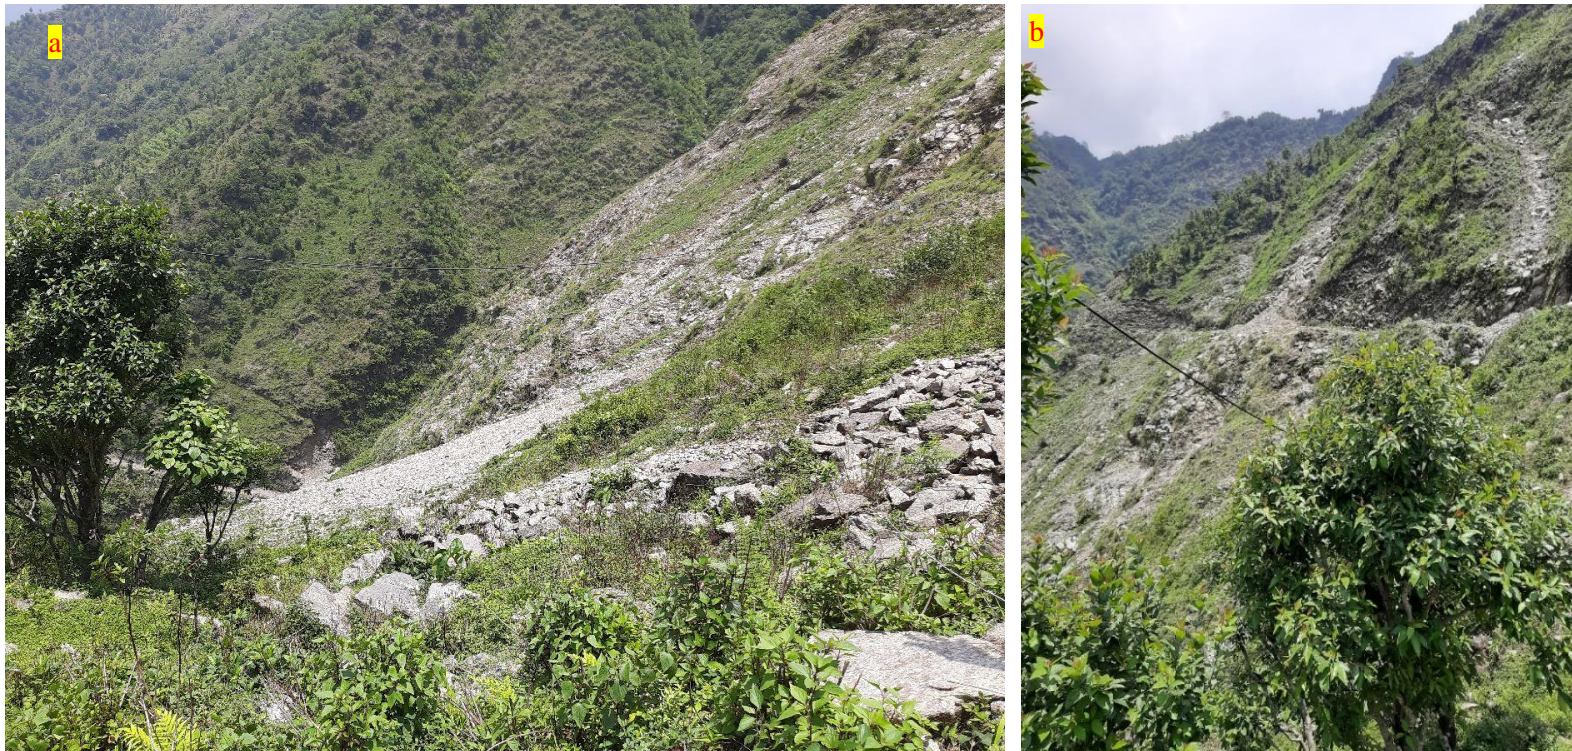
ID	PT - 7							
Location	Ward No: 7	Settlement: Gauri Danda			Latitude: 27.39348336° N		Longitude: 86.43675724° E	
Nature of Settlement	History of Settlement: Very Old > 100 yrs			Houses structures: Stone Wall, Galvanized Top				
				Primary occupation: Daily Wages, Agriculture				
Hazard Type and Nature	Landslide	Dominance Material: rock fragments			First Initiation date: 2078 BS			
Dimension	Length: 400m	Width: 100m	Avg. Gradient: > 30°	Depth to slip surface: 8 m		Crown Length: 100m	Aspect: SW	
Activeness	Active	Activity Rate Headward: > 20 cm/year		Left Flank:		Right Flank:		
Major Causes	Weak Geological Conditions, Rainfall, Road Cut						Groundwater Condition: Damp	
Damages and Casualties	Damages: 2 houses and Land			Casualties: 2 Injured				
Geology	Rock Type: Alternation of Phyllite and Schist							
	Soil Type: Fine-grained intermixed soil; Silt, Clayey Silt, Clay, Less Compacted, Highly Porous, Approximately 8m thick

Major Impacts To	Houses and Road		Location of Affected Area: Upslope Side		No. of Buildings at Risk: 4		No. of Population at Risk: 27	
Current Adaptation Practices	None							
Potential Mitigation Measures	Gabion Wall, retaining walls							
Priority Level	Very High	√	High		Medium		Low	Not Needed

Figure 7: Picture showing debris flow from the landslides(a) downslope (b) along the road cut

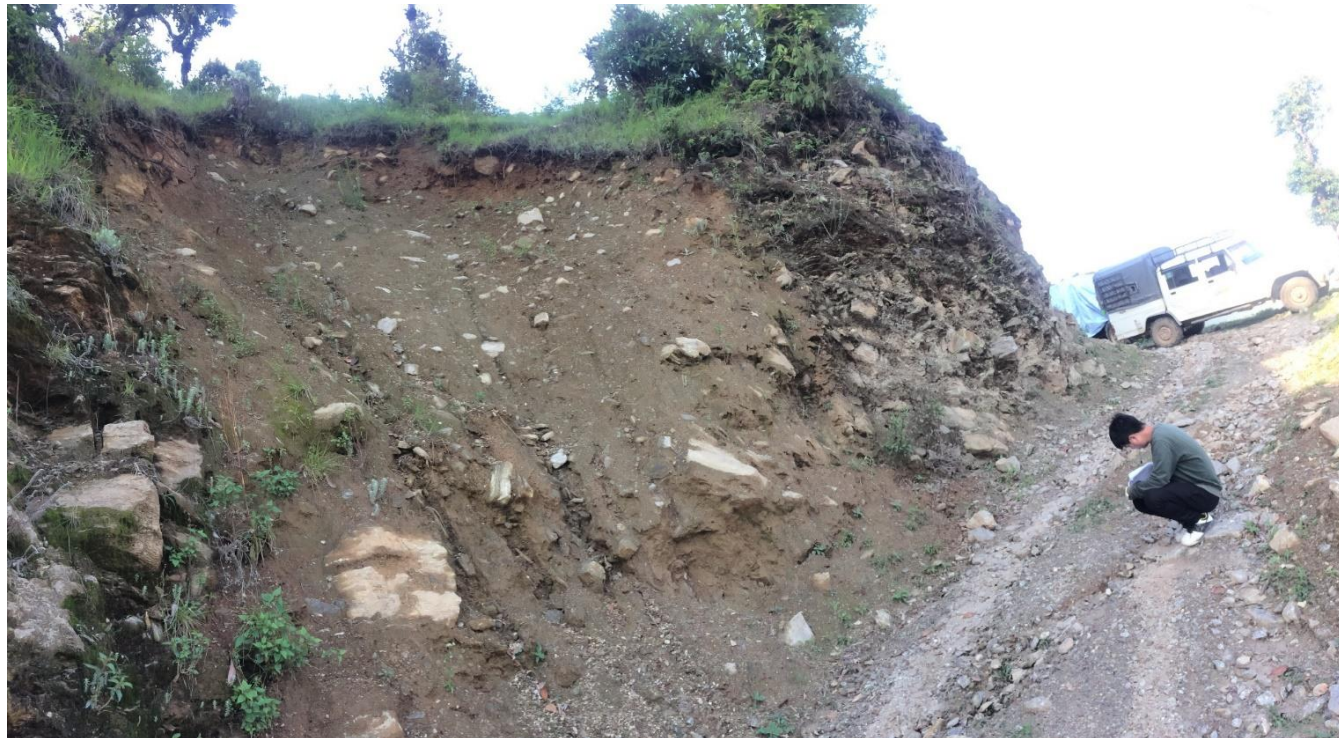
ID	PT - 8							
Location	Ward No: 7	Settlement: Neware			Latitude: 27.33187296° N		Longitude: 86.40593430° E	
Nature of Settlement	History of Settlement: Very Old > 100 yrs			Houses structures: Stone Wall, Galvanized Top				
				Primary occupation: Daily Wages, Agriculture				
Hazard Type and Nature	Landslide	Dominance Material: Soil			First Initiation date: 2078 BS			
Dimension	Length: 15m	Width: 15m	Avg. Gradient: > 40°	Depth to slip surface: Shallow	Crown Length: 3m	Aspect: E		
Activeness	Active	Activity Rate	Headward: 20 cm/year		Left Flank:		Right Flank:	
Major Causes	Weak Geological Conditions, Rainfall, Road Cut					Groundwater Condition: Damp		
Damages and Casualties	Damages: Paritally damaged building's wall			Casualties: None				
Geology	Rock Type: Alternation of Phyllite and Schist							
	Soil Type: Coarse-grained intermixed soil; Silt, Clayey Silt, Clay, Less Compacted, Highly Porous, Approximately 6m thick

Major Impacts To	Location of Affected Area: downslope			No. of Buildings at Risk: None		No. of Population at Risk: None		
Current Adaptation Practices	None							
Potential Mitigation Measures	Gabion Wall and plantations							
Priority Level	Very High		High		Medium	√	Low	Not Needed

Figure 8: Picture showing landslide due to road cut

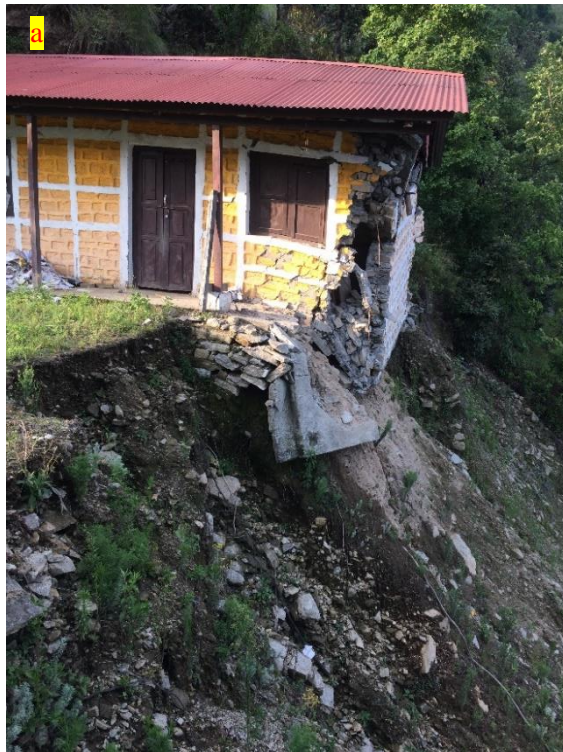
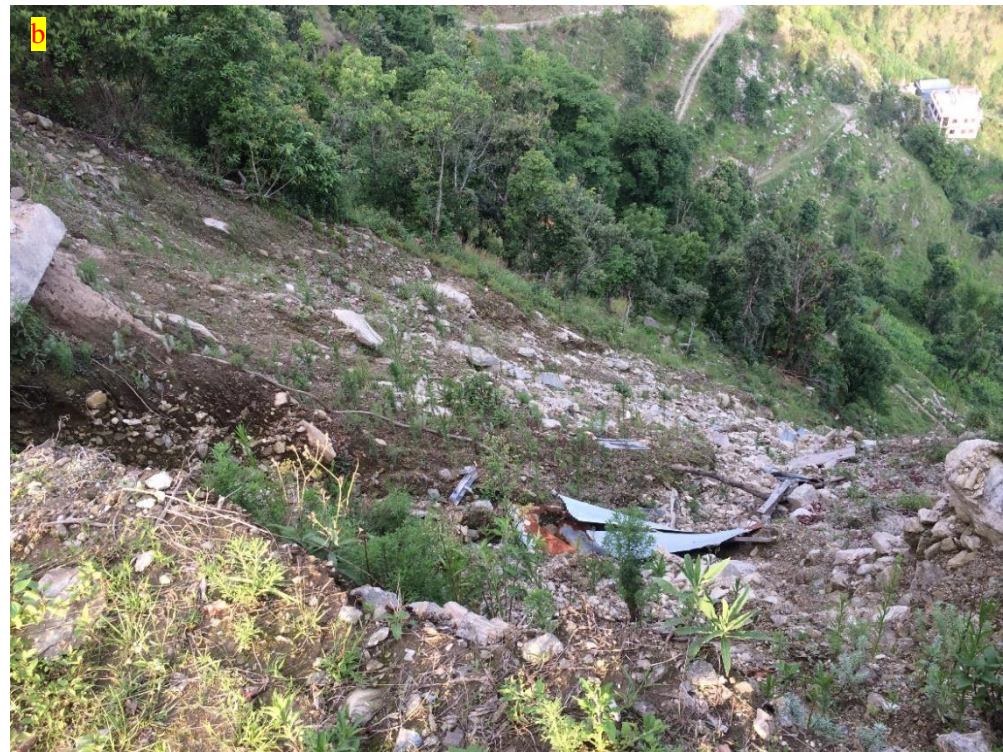
ID	PT - 9							
Location	Ward No: 7	Settlement: Balbatika Mavi School			Latitude: 27.39093580° N		Longitude: 86.41832383° E	
Nature of Settlement	History of Settlement: Very Old > 100 yrs				Houses structures: Stone Wall, Galvanized Top			
	Primary occupation: Daily Wages, Agriculture							
Hazard Type and Nature	Landslide	Dominance Material: Soil			First Initiation date: 2078 BS			
Dimension	Length: 80m	Width: 30m	Avg. Gradient: > 60°	Depth to slip surface: Shallow	Crown Length: 20m	Aspect: SE		
Activeness	Active	Activity Rate Headward: 1 m/year		Left Flank:		Right Flank:		
Major Causes	Weak Geological Conditions, Rainfall, Road Cut						Groundwater Condition: Damp	
Damages and Casualties	Damages: school building				Casualties: None			
Geology	Rock Type: Alternation of Phyllite and Schist							
	Soil Type: Fine-grained intermixed soil; Silt, Clayey Silt, Clay, Less Compacted, Highly Porous, Approximately 3m thick

Major Impacts To	School	Location of Affected Area: Upslope Side		No. of Buildings at Risk: 2		No. of Population at Risk:		
Current Adaptation Practices	None							
Potential Mitigation Measures	Retaining wall and plantations, relocation							
Priority Level	Very High	√	High		Medium		Low	Not Needed

Figure 9: Picture showing landslide (a) a school building (b) downslope from the school

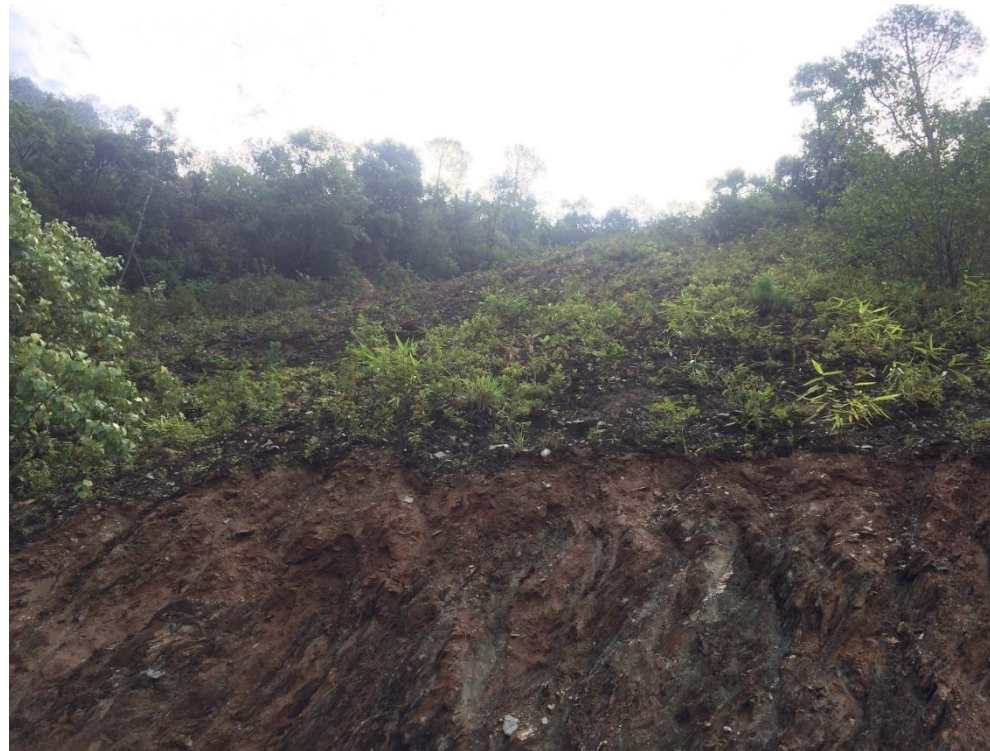
ID	PT – 10							
Location	Ward No: 8	Settlement: Khimli			Latitude: 27.35740924° N		Longitude: 86.4679339° E	
Nature of Settlement	History of Settlement: Very Old > 100 yrs			Houses structures: Stone Wall, Galvanized Top				
				Primary occupation: Daily Wages, Agriculture				
Hazard Type and Nature	Landslide	Dominance Material: Soil			First Initiation date: 2034 BS			
Dimension	Length: 70m	Width: 30m	Avg. Gradient: > 30°	Depth to slip surface: Shallow	Crown Length: 10m	Aspect: SW		
Activeness	Active	Activity Rate	Headward: <1m/year		Left Flank:		Right Flank:	
Major Causes	Weak Geological Conditions, Rainfall, Road Cut					Groundwater Condition: Damp		
Damages and Casualties	Damages: Houses and agricultural lands			Casualties: 4 People				
Geology	Rock Type: Alternation of Phyllite and Schist							
	Soil Type: Fine-grained intermixed soil; Silt, Clayey Silt, Clay, Less Compacted, Highly Porous, Approximately 3m thick

Major Impacts To	House	Location of Affected Area: Downslope Side		No. of Buildings at Risk:		No. of Population at Risk:		
Current Adaptation Practices	None							
Potential Mitigation Measures	Concrete walls at the base, Plantations							
Priority Level	Very High		High	√	Medium		Low	Not Needed

Figure 10: Picture showing shallow landslide at Khimli

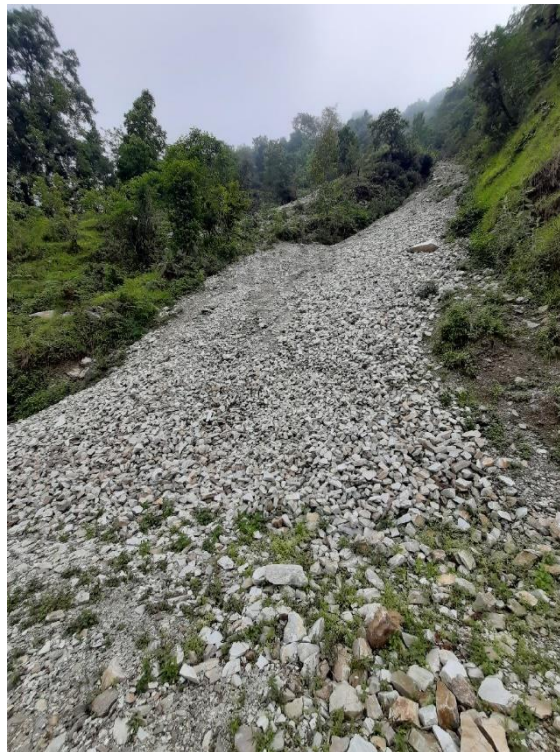
ID	PT – 11							
Location	Ward No: 8	Settlement: Saimal			Latitude: 27.3655439° N		Longitude: 86.469353540° E	
Nature of Settlement	History of Settlement: Very Old > 100 yrs			Houses structures: Stone Wall, Galvanized Top				
				Primary occupation: Daily Wages, Agriculture				
Hazard Type and Nature	Landslide	Dominance Material: Rock fragments			First Initiation date: 2078 BS			
Dimension	Length: 120m	Width: 20m	Avg. Gradient: > 40°	Depth to slip surface: Shallow		Crown Length:		Aspect: SW
Activeness	Active	Activity Rate Headward: < 1 m/year		Left Flank:		Right Flank:		
Major Causes	Weak Geological Conditions, Rainfall, Road Cut						Groundwater Condition: Dry	
Damages and Casualties	Damages:			Casualties: None				
Geology	Rock Type: Alternation of Phyllite and Quartzite							
	Soil Type: Coarse-grained intermixed soil; Silt, Clayey Silt, Clay, Less Compacted, Highly Porous, Approximately 3m thick

Major Impacts To	Forest	Location of Affected Area: Downslope Side			No. of Buildings at Risk:		No. of Population at Risk:	
Current Adaptation Practices	None							
Potential Mitigation Measures	retaining walls, catch nets							
Priority Level	Very High		High		Medium	√	Low	Not Needed

Figure 11: Picture showing debris flow from road cut in Saimal

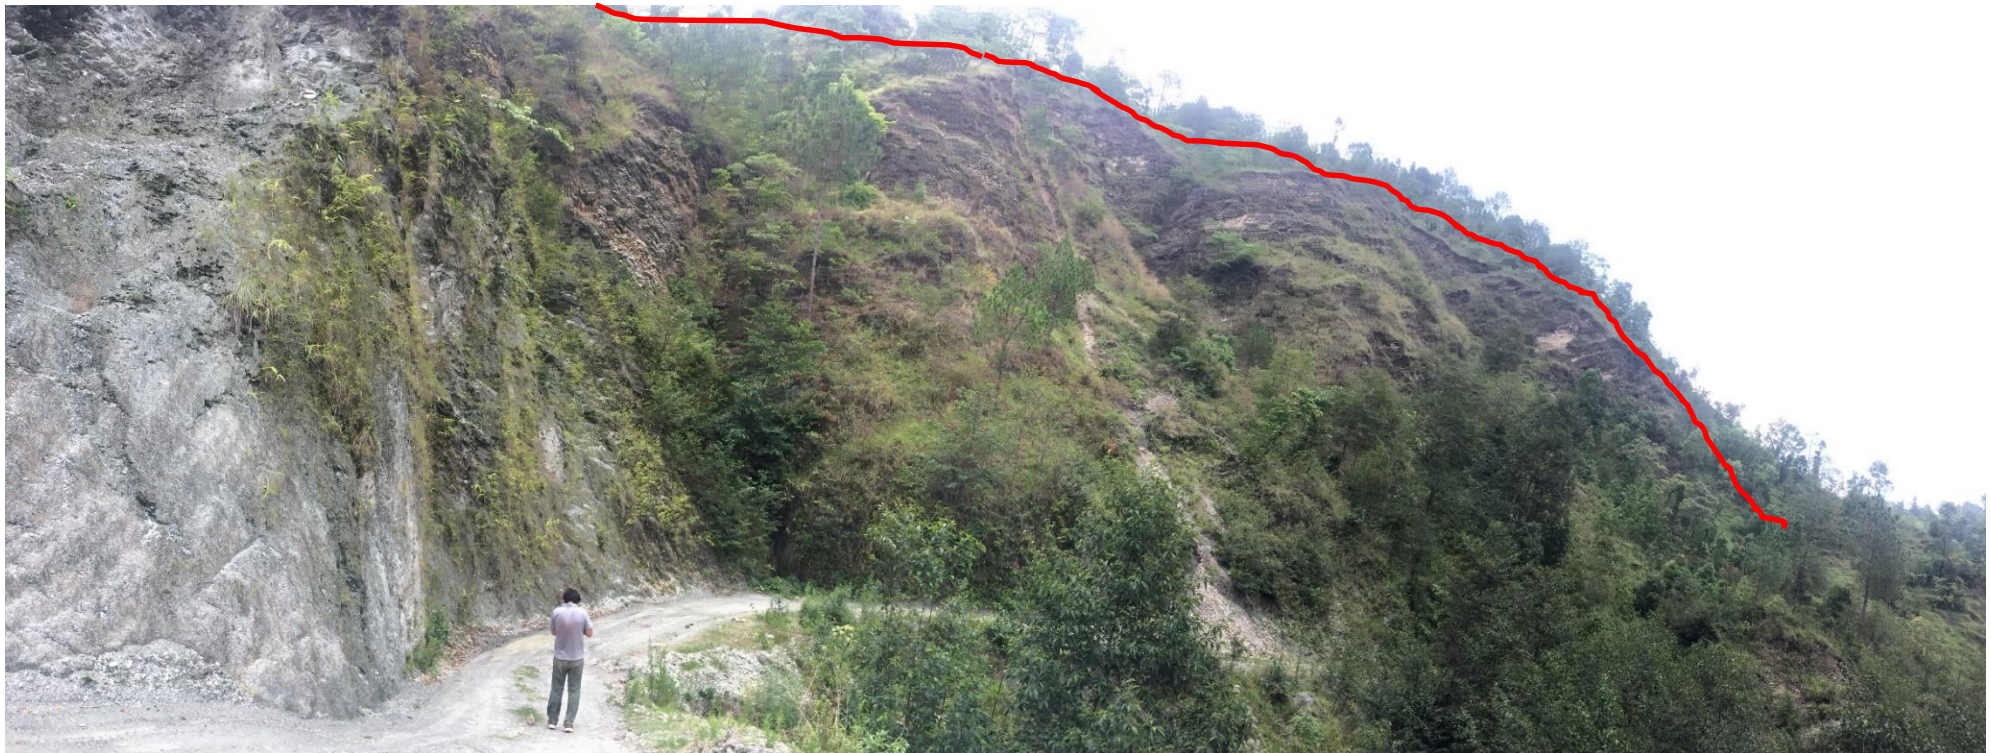
ID	PT – 12							
Location	Ward No: 8	Settlement: Palaru			Latitude: 27.37072377° N		Longitude: 86.44871017° E	
Nature of Settlement	History of Settlement: Very Old > 100 yrs			Houses structures: Stone Wall, Galvanized Top				
				Primary occupation: Daily Wages, Agriculture				
Hazard Type and Nature	Landslide	Dominance Material: Soil			First Initiation date: Very Old			
Dimension	Length: 40m	Width: 30m	Avg. Gradient: > 30°	Depth to slip surface: Shallow	Crown Length: 20m	Aspect: S		
Activeness	Active	Activity Rate	Headward: <10 cm/year		Left Flank:		Right Flank:	
Major Causes	Weak Geological Conditions, Rainfall, Road Cut					Groundwater Condition: Dry		
Damages and Casualties	Damages: Partially damaged building's wall			Casualties: None				
Geology	Rock Type: Alternation of Phyllite, Quartzite, and Schist							
	Soil Type: Coarse-grained intermixed soil; Silt, Clayey Silt, Clay, Less Compacted, Highly Porous, Approximately 2m thick

Major Impacts To	Houses and Road	Location of Affected Area: Downslope Side		No. of Buildings at Risk:		No. of Population at Risk:		
Current Adaptation Practices	None							
Potential Mitigation Measures	Sheet pile wall							
Priority Level	Very High	High	Medium	√	Low	Not Needed

Figure 12: Picture showing old landslide, existing road, and reactivated debris flow

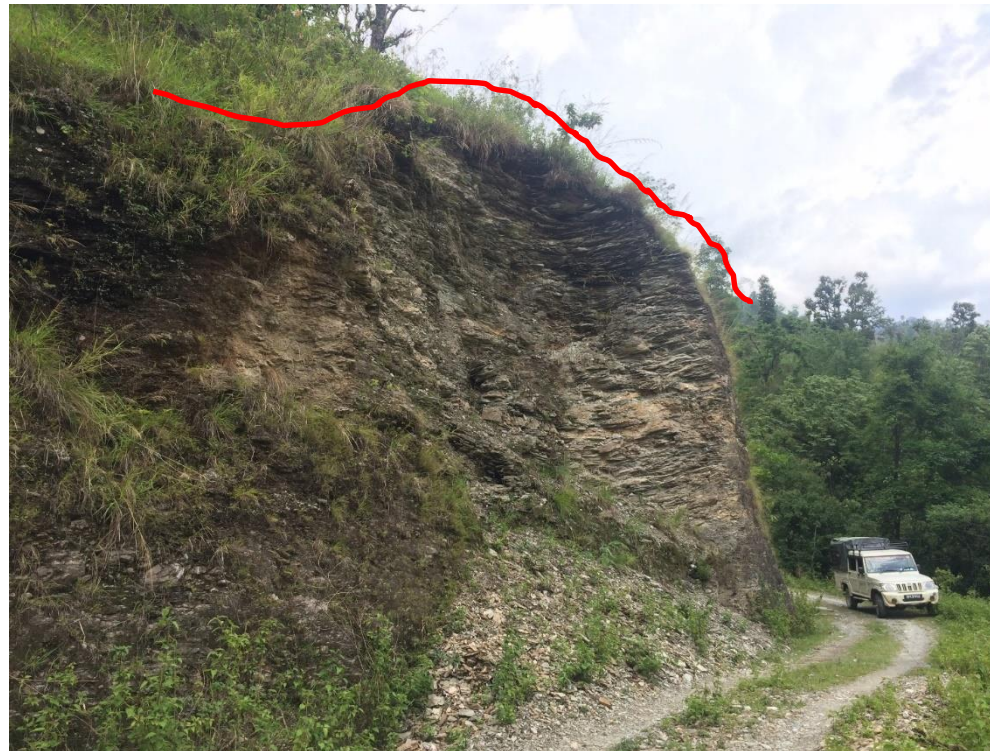
ID	PT - 13							
Location	Ward No: 8	Settlement: Rangadip			Latitude: 27.36211170° N		Longitude: 86.44946362° E	
Nature of Settlement	History of Settlement: Very Old > 100 yrs			Houses structures: Stone Wall, Galvanized Top				
				Primary occupation: Daily Wages, Agriculture				
Hazard Type and Nature	Landslide	Dominance Material: Soil			First Initiation date: 2078 BS			
Dimension	Length: 15m	Width: 15m	Avg. Gradient: > 30°	Depth to slip surface: Shallow	Crown Length: 10m	Aspect: S		
Activeness	Active	Activity Rate	Headward: <20 cm/year		Left Flank:		Right Flank:	
Major Causes	Weak Geological Conditions, Rainfall, Road Cut					Groundwater Condition: Dry		
Damages and Casualties	Damages:			Casualties: None				
Geology	Rock Type: Alternation of Phyllite and Schist							
	Soil Type: Fine-grained intermixed soil; Silt, Clayey Silt, Clay, Medium Compacted, Highly Porous, Approximately 1 m thick

Major Impacts To	Road	Location of Affected Area: Down slope Side		No. of Buildings at Risk: 1		No. of Population at Risk:		
Current Adaptation Practices	None							
Potential Mitigation Measures	catch fence							
Priority Level	Very High		High		Medium	√	Low	Not Needed

Figure 13: Picture showing road cut, and highly weathered rock leading to debris flow

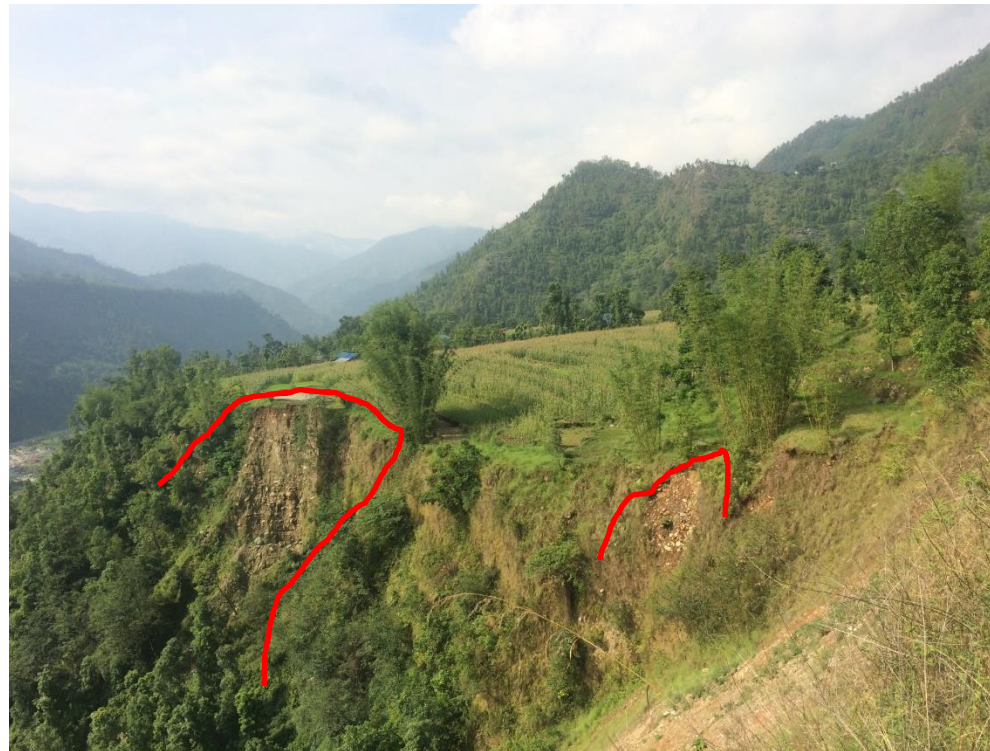
ID	PT – 14							
Location	Ward No: 4	Settlement: Chanute			Latitude: 27.35663345° N		Longitude: 86.43030259° E	
Nature of Settlement	History of Settlement: Very Old > 100 yrs			Houses structures: Stone Wall, Galvanized Top				
				Primary occupation: Daily Wages, Agriculture				
Hazard Type and Nature	Landslide	Dominance Material: Soil			First Initiation date: 2065 BS			
Dimension	Length: 50 m	Width: 25 m	Avg. Gradient: > 70°	Depth to slip surface: Shallow	Crown Length: 20m		Aspect: E	
Activeness	Active	Activity Rate Headward: < 1 m/year			Left Flank:		Right Flank:	
Major Causes	Weak Geological Conditions, Rainfall, Road Cut						Groundwater Condition: Damp	
Damages and Casualties	Damages:			Casualties: None				
Geology	Rock Type: Phyllite							
	Soil Type: Fine-grained intermixed soil; Silt, Clayey Silt, Clay, Less Compacted, Highly Porous, Approximately 1 m thick							
Major Impacts To	Land	Location of Affected Area:			No. of Buildings at Risk: 2		No. of Population at Risk:

Figure 14: Picture showing landslides scars

Current Adaptation Practices	None							
Potential Mitigation Measures	Geotextile wrap and brush layering, soil anchor							
Priority Level	Very High	High	Medium	√	Low	Not Needed
