मोलुङ गाउँपालिकाको पहिरो जोखिम अध्ययन प्रतिवेदन

मोलुङ गाउँपालिका
गाउँ कार्यपालिकाको कार्यालय
प्राचा, ओखलढुङ्गा

नेपाल एन्भारोमेन्टल रेसोर्सेज अगर्नाइजेशन प्रा. लि.
पुरानो बानेश्वर, काठमाडौँ, नेपाल

असार १४, २०८० (जून २९ २०२३)

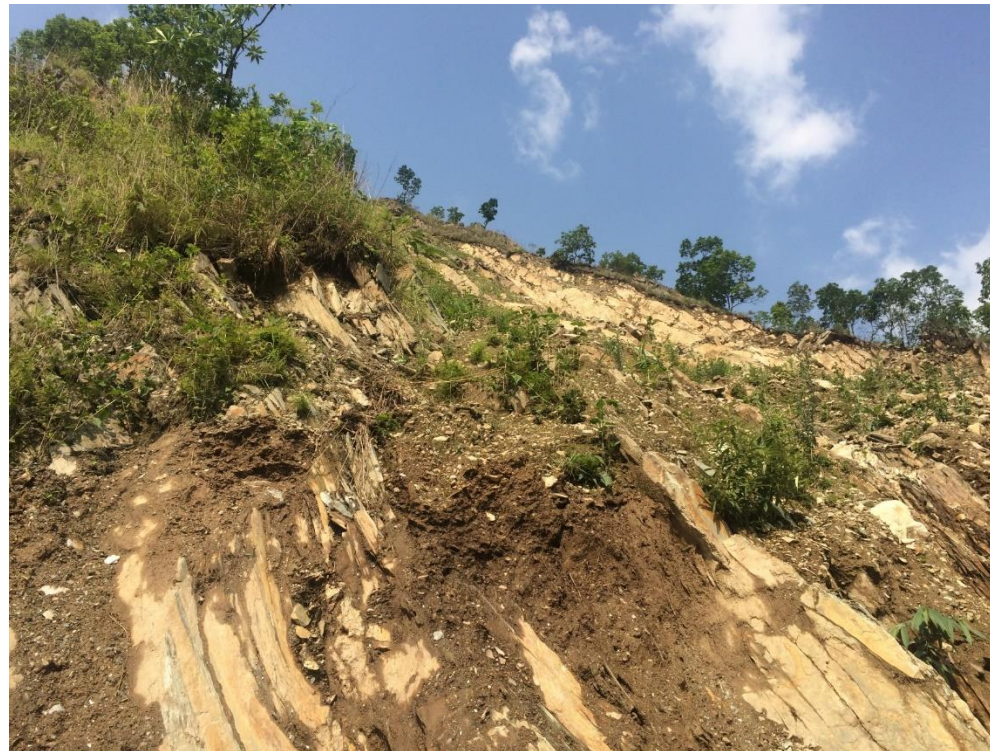
ID	PT - 15							
Location	Ward No: 3	Settlement: Khoreti			Latitude: 27.35662809° N		Longitude: 86.43037870° E	
Nature of Settlement	History of Settlement: Very Old > 100 yrs			Houses structures: Stone Wall, Galvanized Top				
				Primary occupation: Daily Wages, Agriculture				
Hazard Type and Nature	Landslide	Dominance Material: Rock and Soil			First Initiation date: 2077 BS			
Dimension	Length: 70 m	Width: 25 m	Avg. Gradient: > 50°	Depth to slip surface: Shallow	Crown Length: 5m	Aspect: E		
Activeness	Active	Activity Rate	Headward: < 1m/year		Left Flank:		Right Flank:	
Major Causes	Weak Geological Conditions, Rainfall, Road Cut					Groundwater Condition: Dry		
Damages and Casualties	Damages: Road			Casualties: None				
Geology	Rock Type: Alternation of Phyllite and Schist							
	Soil Type: Coarse-grained intermixed soil; Silt, Clayey Silt, Clay, Less Compacted, Highly Porous, Approximately 1 m thick

Major Impacts To	Road	Location of Affected Area: Upslope Side			No. of Buildings at Risk: 1		No. of Population at Risk:	
Current Adaptation Practices	None							
Potential Mitigation Measures	Concrete sprays, sheet-pile walls, catch nets							
Priority Level	Very High		High	√	Medium		Low	Not Needed

Figure 15: Picture showing landslide with rock exposure

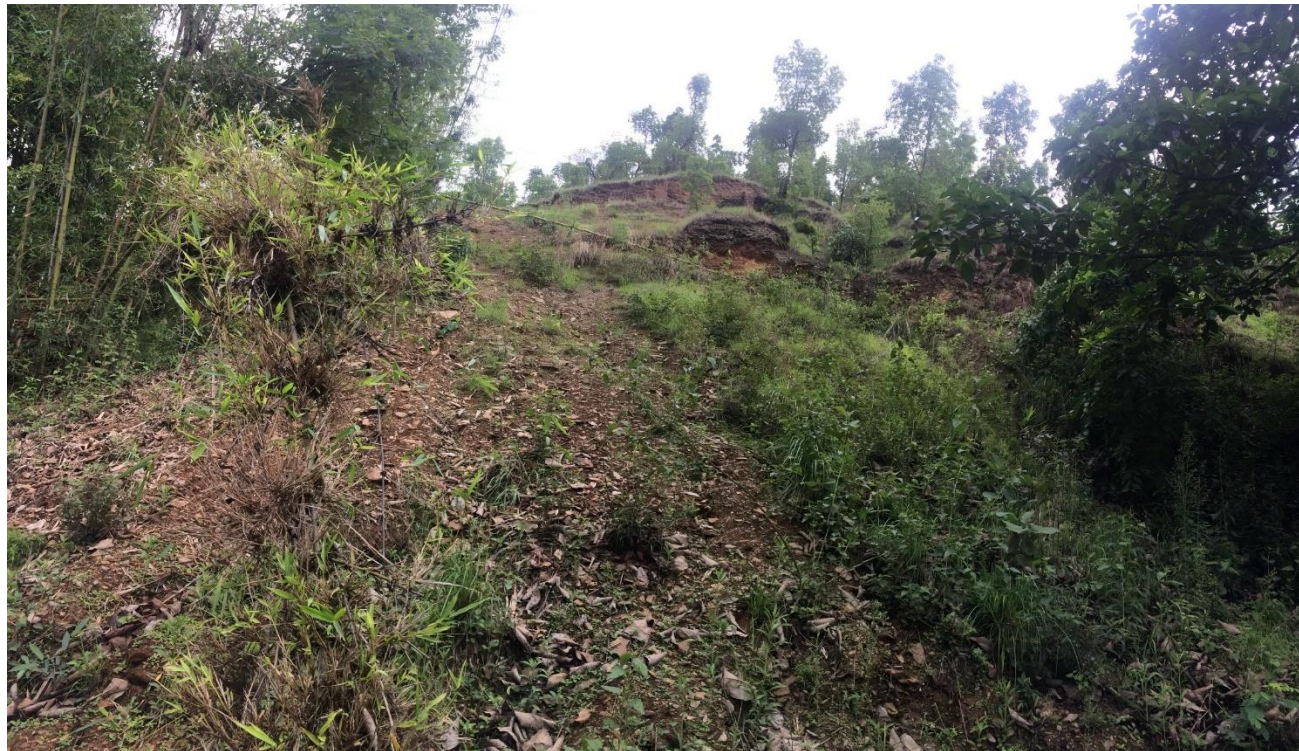
ID	PT – 16							
Location	Ward No: 3	Settlement: Fuyal Gaun			Latitude: 27.35913503 ⁰ N		Longitude: 86.42313665 ⁰ E	
Nature of Settlement	History of Settlement: Very Old > 100 yrs			Houses structures: Stone Wall, Galvanized Top				
				Primary occupation: Daily Wages, Agriculture				
Hazard Type and Nature	Landslide	Dominance Material: Soil			First Initiation date: 2078 BS			
Dimension	Length: 40m	Width: 20m	Avg. Gradient: > 60 ⁰	Depth to slip surface: Shallow	Crown Length: 20m	Aspect: S		
Activeness	Active	Activity Rate	Headward: 20 cm/year		Left Flank:		Right Flank:	
Major Causes	Weak Geological Conditions, Rainfall, Road Cut						Groundwater Condition: Dry	
Damages and Casualties	Damages:			Casualties: None				
Geology	Rock Type: Phyllite							
	Soil Type: Fine-grained intermixed soil; Silt, Clayey Silt, Clay, Less Compacted, Porous, Approximately 2m thick							
Major Impacts To	Agricultural Land	Location of Affected Area: Downslope Side			No. of Buildings at Risk:		No. of Population at Risk:

Figure 16: Picture showing shallow landslide with vegetative growth

Current Adaptation Practices	None							
Potential Mitigation Measures	Gabion Wall, plantations							
Priority Level	Very High		High		Medium	√	Low	Not Needed

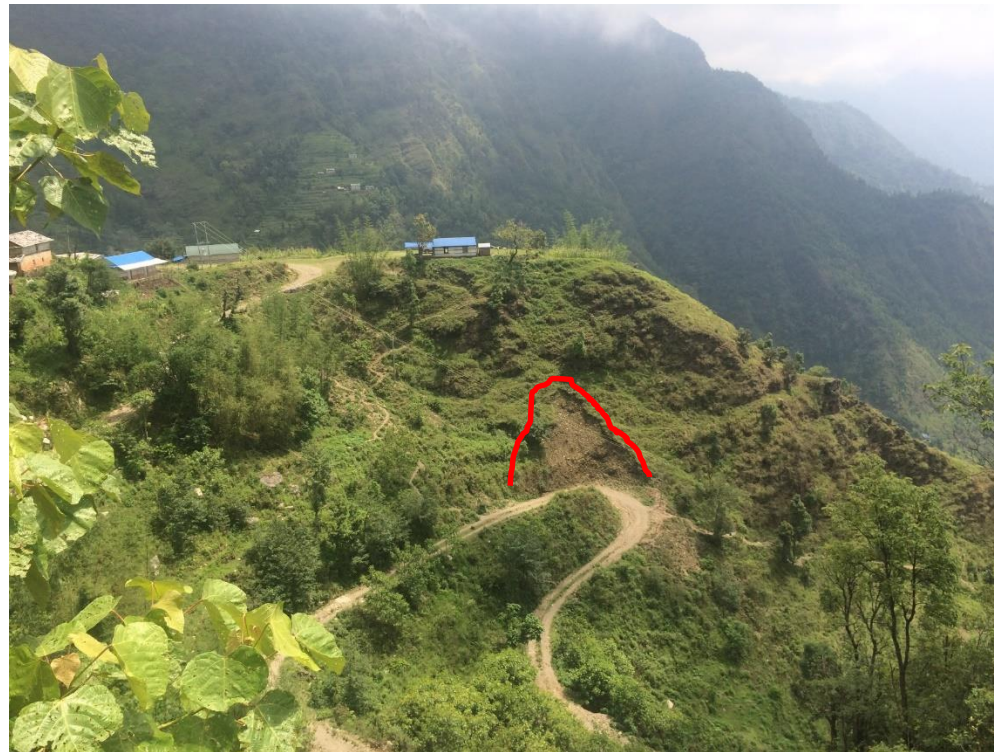
ID	PT – 17							
Location	Ward No: 3	Settlement: Chautara			Latitude: 27.36357283° N		Longitude: 86.40180160° E	
Nature of Settlement	History of Settlement: Very Old > 100 yrs			Houses structures: Stone Wall, Galvanized Top				
				Primary occupation: Daily Wages, Agriculture				
Hazard Type and Nature	Landslide	Dominance Material: Soil			First Initiation date:			
Dimension	Length: 100m	Width: 30m	Avg. Gradient: > 60°	Depth to slip surface: Shallow	Crown Length: 20m	Aspect: S		
Activeness	Active	Activity Rate	Headward: < 1 m/year		Left Flank:		Right Flank:	
Major Causes	Weak Geological Conditions, Rainfall, Road Cut					Groundwater Condition: Damp		
Damages and Casualties	Damages: Paritally damaged building's wall			Casualties: None				
Geology	Rock Type: Alternation of Phyllite and Quartzite							
	Soil Type: Fine-grained intermixed soil; Silt, Clayey Silt, Gravel, Less Compacted, Highly Porous

Major Impacts To	House	Location of Affected Area: Sideby		No. of Buildings at Risk: 4		No. of Population at Risk: 20		
Current Adaptation Practices	None							
Potential Mitigation Measures	Gabion wall							
Priority Level	Very High	√	High		Medium		Low	Not Needed

Figure 17: Picture showing shallow landslide due to road cuts. There is health post on top part

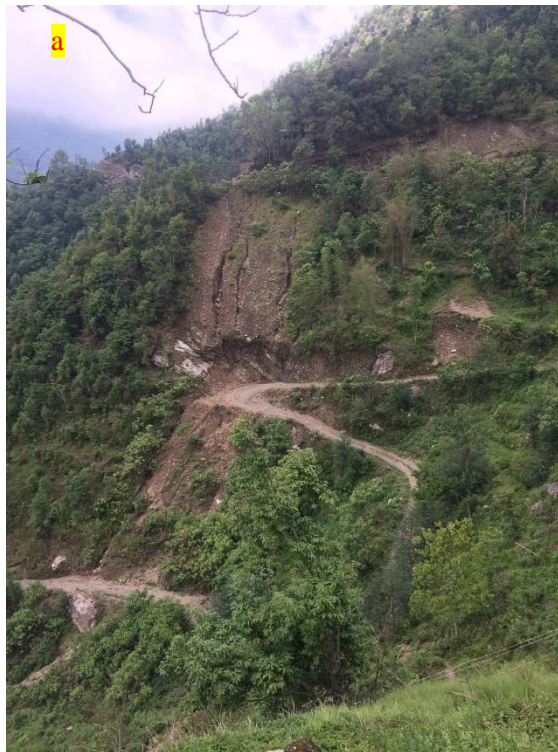
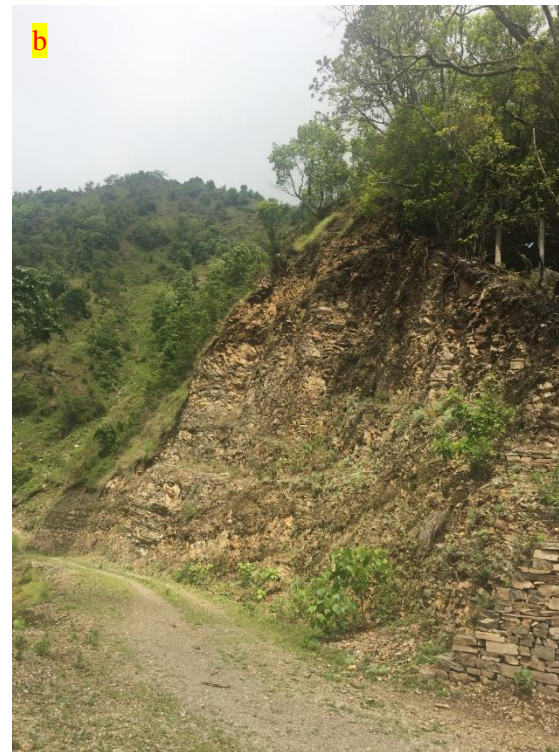
ID	PT – 18							
Location	Ward No: 3s	Settlement: Thumki			Latitude: 27.36221286° N		Longitude: 86.4008044130° E	
Nature of Settlement	History of Settlement: Very Old > 100 yrs				Houses structures: Stone Wall, Galvanized Top			
					Primary occupation: Daily Wages, Agriculture			
Hazard Type and Nature	Landslide	Dominance Material: Soil			First Initiation date:			
Dimension	Length: 12m	Width: R0m	Avg. Gradient: > 60°	Depth to slip surface: Shallow	Crown Length: 20m	Aspect: N210°		
Activeness	Active	Activity Rate	Headward: < 20 cm/year	Left Flank:	Right Flank:			
Major Causes	Weak Geological Conditions, Rainfall, Road Cut					Groundwater Condition: Dry		
Damages and Casualties	Damages:			Casualties: None				
Geology	Rock Type: Alternation of Slate and Phyllite							
	Soil Type: Fine-grained intermixed soil; Silt, Clayey Silt, Clay, Less Compacted, Highly Porous, Approximately 2 m thick							
Major Impacts To	Road	Location of Affected Area: Sideslope Side			No. of Buildings at Risk:		No. of Population at Risk:

Figure 18: Picture showing (a) shallow landslide due to road cut and (b) presence of rock outcrop in top part

Current Adaptation Practices	None							
Potential Mitigation Measures	Gabion Wall, plantations							
Priority Level	Very High	High	√	Medium	Low	Not Needed

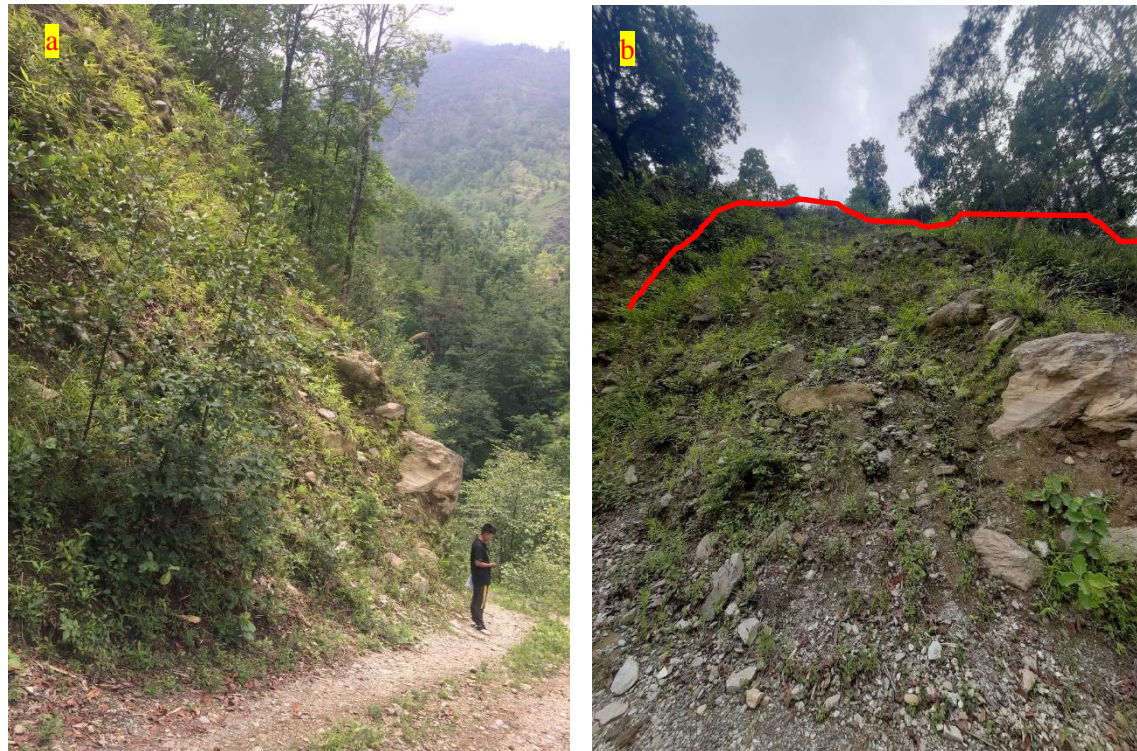
ID	PT – 19							
Location	Ward No: 3	Settlement: Gama Danda			Latitude: 27.36350121° N		Longitude: 86.41127969° E	
Nature of Settlement	History of Settlement: Very Old > 100 yrs			Houses structures: Stone Wall, Galvanized Top				
				Primary occupation: Daily Wages, Agriculture				
Hazard Type and Nature	Landslide	Dominance Material: Soil			First Initiation date: 2078 BS			
Dimension	Length: 50m	Width: 20m	Avg. Gradient: > 30°	Depth to slip surface: Shallow	Crown Length: 8m	Aspect: E		
Activeness	Active	Activity Rate	Headward: > 50 cm/year		Left Flank:		Right Flank:	
Major Causes	Weak Geological Conditions, Rainfall, Road Cut						Groundwater Condition: Damp	
Damages and Casualties	Damages:			Casualties: None				
Geology	Rock Type: Alternation of Phyllite and Quartzite							
	Soil Type: Coarse-grained intermixed soil; Silt, Clayey Silt, Less Compacted, Porous, Approximately 2m thick							
Major Impacts To	Road	Location of Affected Area: Downslope Side			No. of Buildings at Risk:		No. of Population at Risk:

Figure 19: Picture showing (a) landslide with grown vegetation (b) top part of the same landslide

Current Adaptation Practices	None							
Potential Mitigation Measures	Gabion Wall, catch wall							
Priority Level	Very High		High	√	Medium		Low	Not Needed

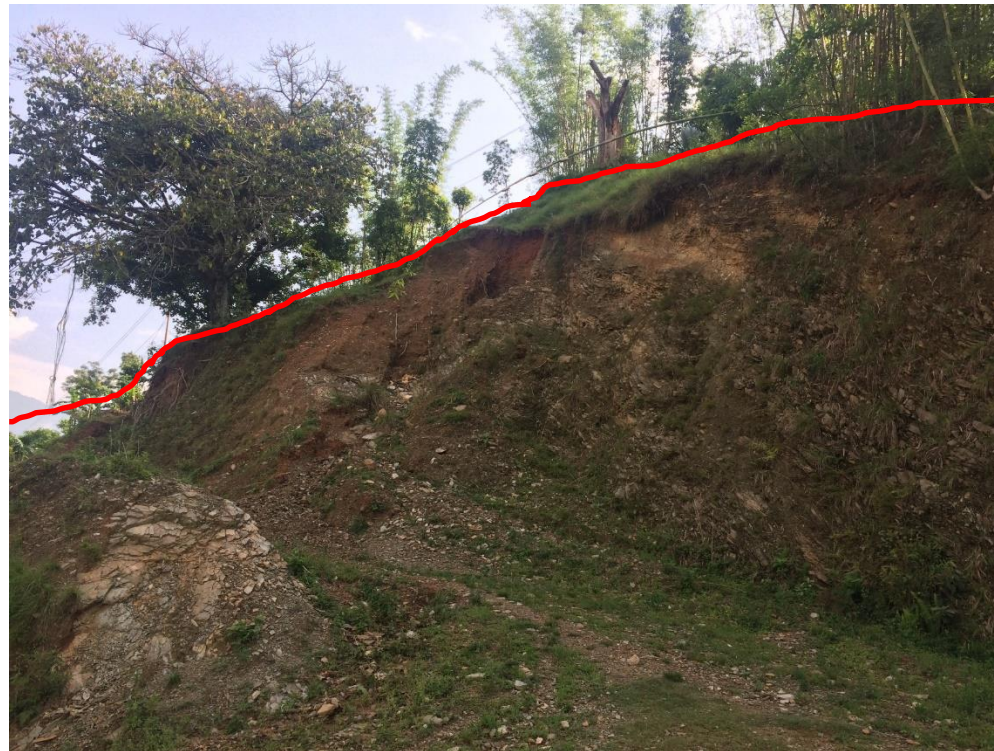
ID	PT – 20							
Location	Ward No: 1	Settlement: Pokhari Danda Tol			Latitude: 27.32933393° N		Longitude: 86.44459164° E	
Nature of Settlement	History of Settlement: Very Old > 100 yrs				Houses structures: Stone Wall, Galvanized Top			
					Primary occupation: Daily Wages, Agriculture			
Hazard Type and Nature	Landslide	Dominance Material: Soil			First Initiation date: 2034 BS			
Dimension	Length: 15m	Width: 25m	Avg. Gradient: > 40°	Depth to slip surface: Shallow	Crown Length: 5 m	Aspect: W		
Activeness	Active	Activity Rate	Headward: < 20 cm/year		Left Flank:		Right Flank:	
Major Causes	Weak Geological Conditions, Rainfall, Road Cut						Groundwater Condition: Damp	
Damages and Casualties	Damages:				Casualties: None			
Geology	Rock Type: Alternation of Phyllite and Schist							
	Soil Type: Fine-grained intermixed soil; Silt, Clayey Silt, Clay, Less Compacted, Highly Porous, Approximately 6m thick

Major Impacts To	Road	Location of Affected Area: Downslope Side			No. of Buildings at Risk:		No. of Population at Risk:	
Current Adaptation Practices	None							
Potential Mitigation Measures	Retaining wall							
Priority Level	Very High		High	√	Medium		Low	Not Needed

Figure 20: Picture showing landslide with highly weathered rock outcrop and vegetation on the top

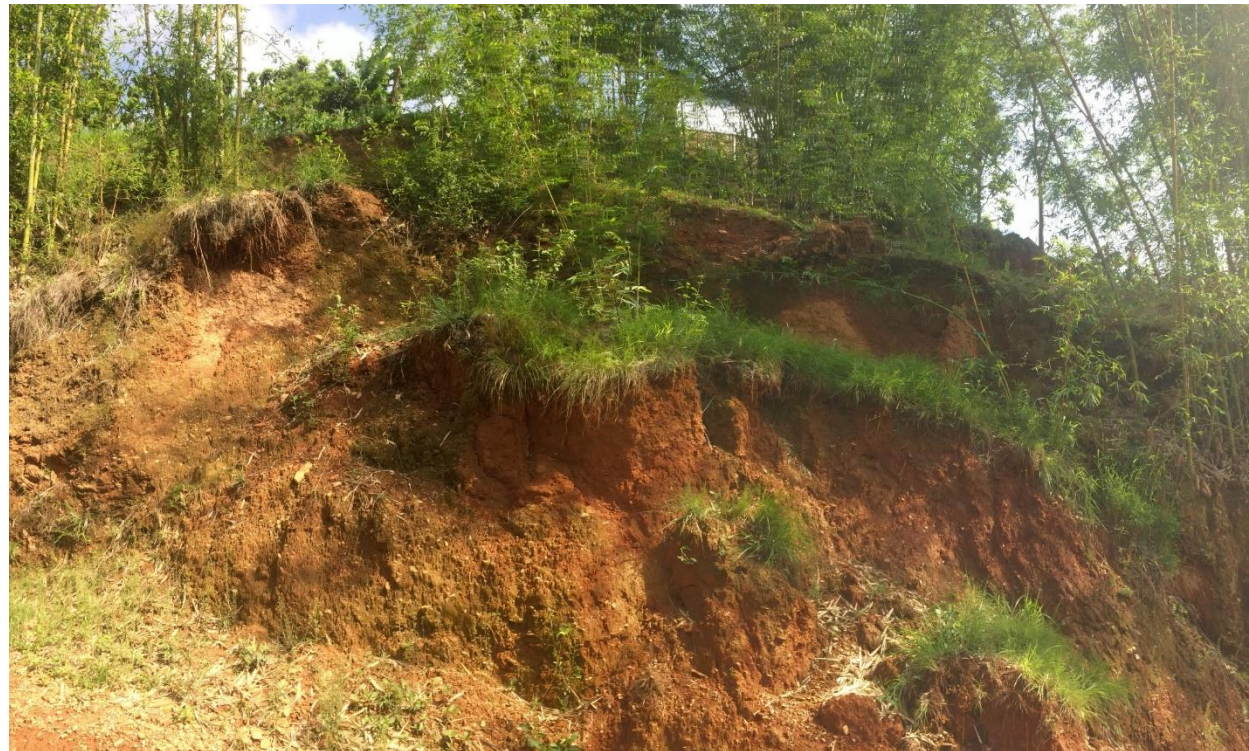
ID	PT - 21							
Location	Ward No: 1	Settlement: Sarswoti Mavi			Latitude: 27.32518577° N		Longitude: 86.44846718° E	
Nature of Settlement	History of Settlement: Very Old > 100 yrs			Houses structures: Stone Wall, Galvanized Top				
				Primary occupation: Daily Wages, Agriculture				
Hazard Type and Nature	Landslide	Dominance Material: Soil			First Initiation date: 2078 BS			
Dimension	Length: 10m	Width: 12m	Avg. Gradient: > 60°	Depth to slip surface: Shallow	Crown Length: 5m	Aspect: S		
Activeness	Active	Activity Rate	Headward: 20 cm/year		Left Flank:		Right Flank:	
Major Causes	Weak Geological Conditions, Rainfall, Road Cut						Groundwater Condition: Damp	
Damages and Casualties	Damages:			Casualties: None				
Geology	Rock Type: Alternation of Phyllite and Quartzite							
	Soil Type: Fine-grained intermixed Red soil; Silt, Clayey Silt, Clay, Less Compacted, Thick soil deposit							
Major Impacts To	Road and House	Location of Affected Area: Upslope Side			No. of Buildings at Risk: 1		No. of Population at Risk: 5

Figure 21: Picture showing landslide with mud fall

Current Adaptation Practices	None							
Potential Mitigation Measures	Gabion Wall							
Priority Level	Very High		High		Medium	√	Low	Not Needed

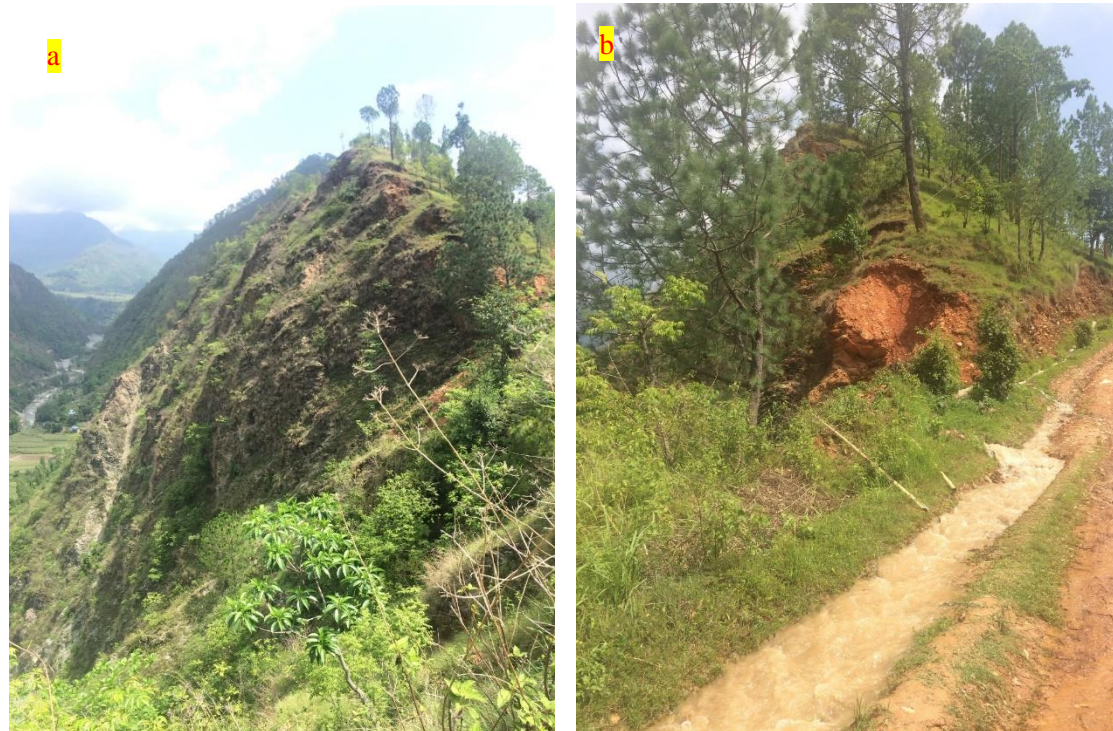
ID	PT – 22							
Location	Ward No: 1	Settlement: Falgune Tar			Latitude: 27.302719790° N		Longitude: 86.44442928° E	
Nature of Settlement	History of Settlement: Very Old > 100 yrs			Houses structures: Stone Wall, Galvanized Top				
				Primary occupation: Daily Wages, Agriculture				
Hazard Type and Nature	Landslide	Dominance Material: Soil			First Initiation date: 2078 BS			
Dimension	Length: 20 m	Width: 10 m	Avg. Gradient: > 45°	Depth to slip surface: Shallow	Crown Length: 2 m	Aspect: W		
Activeness	Active	Activity Rate	Headward: < 1 m/year		Left Flank:		Right Flank:	
Major Causes	Weak Geological Conditions, Rainfall, Road Cut						Groundwater Condition: Damp	
Damages and Casualties	Damages:			Casualties: None				
Geology	Rock Type: Phyllite							
	Soil Type: Fine-grained intermixed Red soil; Silt, Clayey Silt, Clay, Less Compacted, Approximately 6m thick							
Major Impacts To	Houses and Road	Location of Affected Area: Upslope Side		No. of Buildings at Risk: 3		No. of Population at Risk: 15

Figure 22: Picture showing landslide with mud fall

Current Adaptation Practices	None							
Potential Mitigation Measures	Catch nets, gabion							
Priority Level	Very High	High	√	Medium	Low	Not Needed

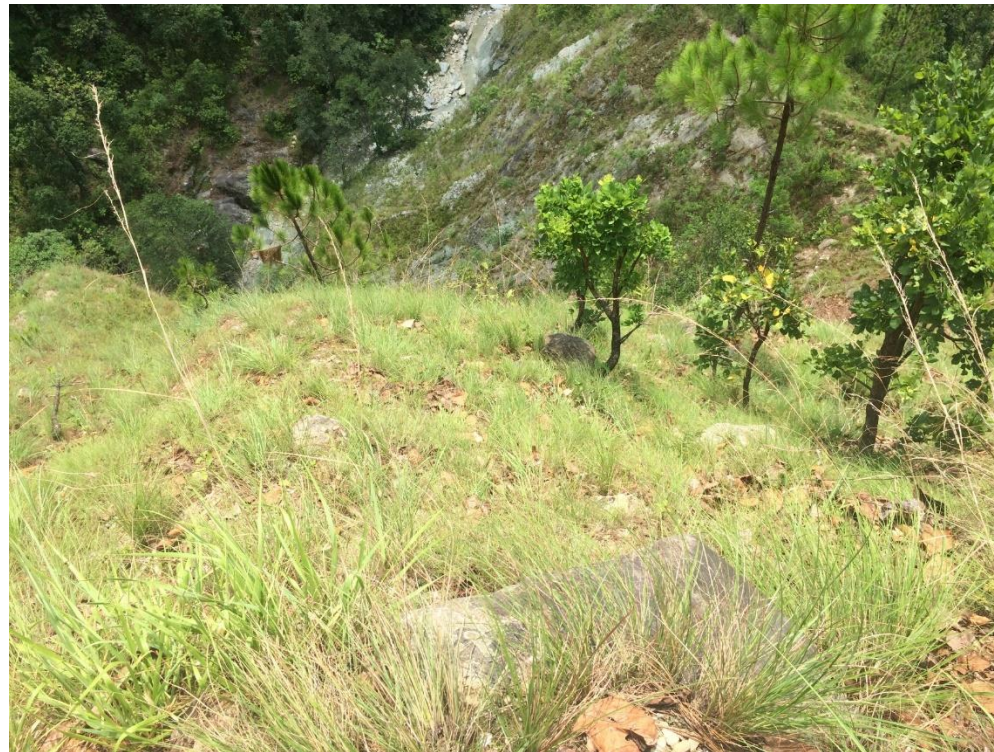
ID	PT – 23							
Location	Ward No: 1	Settlement: Falgute Tar			Latitude: 27.30443988° N		Longitude: 86.44571548° E	
Nature of Settlement	History of Settlement: Very Old > 100 yrs			Houses structures: Stone Wall, Galvanized Top				
				Primary occupation: Daily Wages, Agriculture				
Hazard Type and Nature	Landslide	Dominance Material: Soil			First Initiation date: 2075 BS			
Dimension	Length: 40m	Width: 8m	Avg. Gradient: > 65°	Depth to slip surface: Shallow	Crown Length: 3 m	Aspect: NE		
Activeness	Active	Activity Rate	Headward: 20 cm/year		Left Flank:		Right Flank:	
Major Causes	Weak Geological Conditions, Rainfall, Road Cut						Groundwater Condition: Damp	
Damages and Casualties	Damages:			Casualties: None				
Geology	Rock Type:							
	Soil Type: Coarse-grained intermixed Red soil; Silt, Clayey Silt, Clay, Less Compacted, Approximately 3m thick							
Major Impacts To	Agricultural Land	Location of Affected Area: Upslope Side		No. of Buildings at Risk:		No. of Population at Risk:

Figure 23: Picture showing old landslide with rock outcrop and vegetation growth

Current Adaptation Practices	None							
Potential Mitigation Measures	plantations							
Priority Level	Very High		High		Medium	√	Low	Not Needed

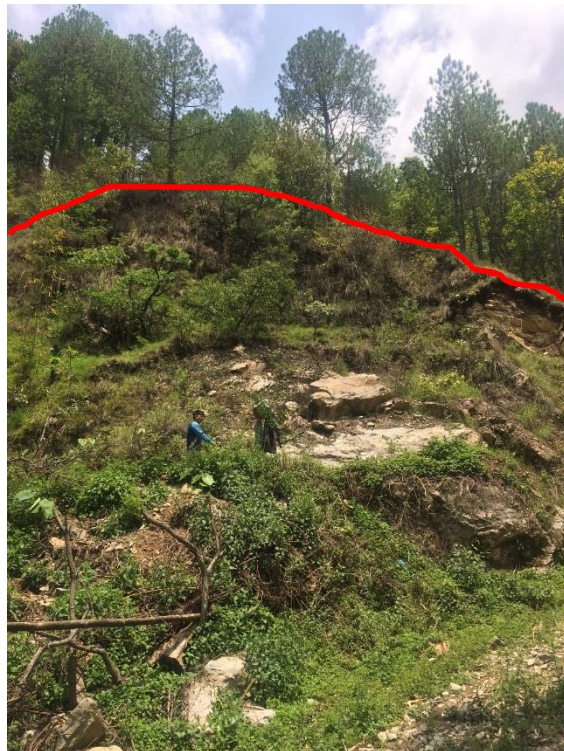
ID	PT – 24							
Location	Ward No: 1	Settlement: Kakafu			Latitude: 27.333214370° N		Longitude: 86.48427316° E	
Nature of Settlement	History of Settlement: Very Old > 100 yrs			Houses structures: Stone Wall, Galvanized Top				
				Primary occupation: Daily Wages, Agriculture				
Hazard Type and Nature	Landslide	Dominance Material: Soil and Rocks			First Initiation date: 2072 BS			
Dimension	Length: 20m	Width: 25m	Avg. Gradient: > 45°	Depth to slip surface: Shallow	Crown Length: 20m		Aspect: SE	
Activeness	Active	Activity Rate	Headward: < 20 cm/year		Left Flank:		Right Flank:	
Major Causes	Weak Geological Conditions, Earthquake						Groundwater Condition: Dry	
Damages and Casualties	Damages:			Casualties: None				
Geology	Rock Type: Alternation of Phyllite and Schist							
	Soil Type: Coarse-grained intermixed Red soil; Silt, Clayey Silt, Clay, Less Compacted, Approximately 1m thick							
Major Impacts To	Road	Location of Affected Area: downslope Side		No. of Buildings at Risk: 1		No. of Population at Risk: 4

Figure 24: Picture showing landslide with mud fall

Current Adaptation Practices	None							
Potential Mitigation Measures	Gabion Wall							
Priority Level	Very High		High	√	Medium		Low	Not Needed
