मोलुङ गाउँपालिकाको पहिरो जोखिम अध्ययन प्रतिवेदन

मोलुङ गाउँपालिका
गाउँ कार्यपालिकाको कार्यालय
प्राचा, ओखलढुङ्गा

नेपाल एन्भारोमेन्टल रेसोर्सेज अगर्नाइजेशन प्रा. लि.
पुरानो बानेश्वर, काठमाडौँ, नेपाल

असार १४, २०८० (जून २९ २०२३)

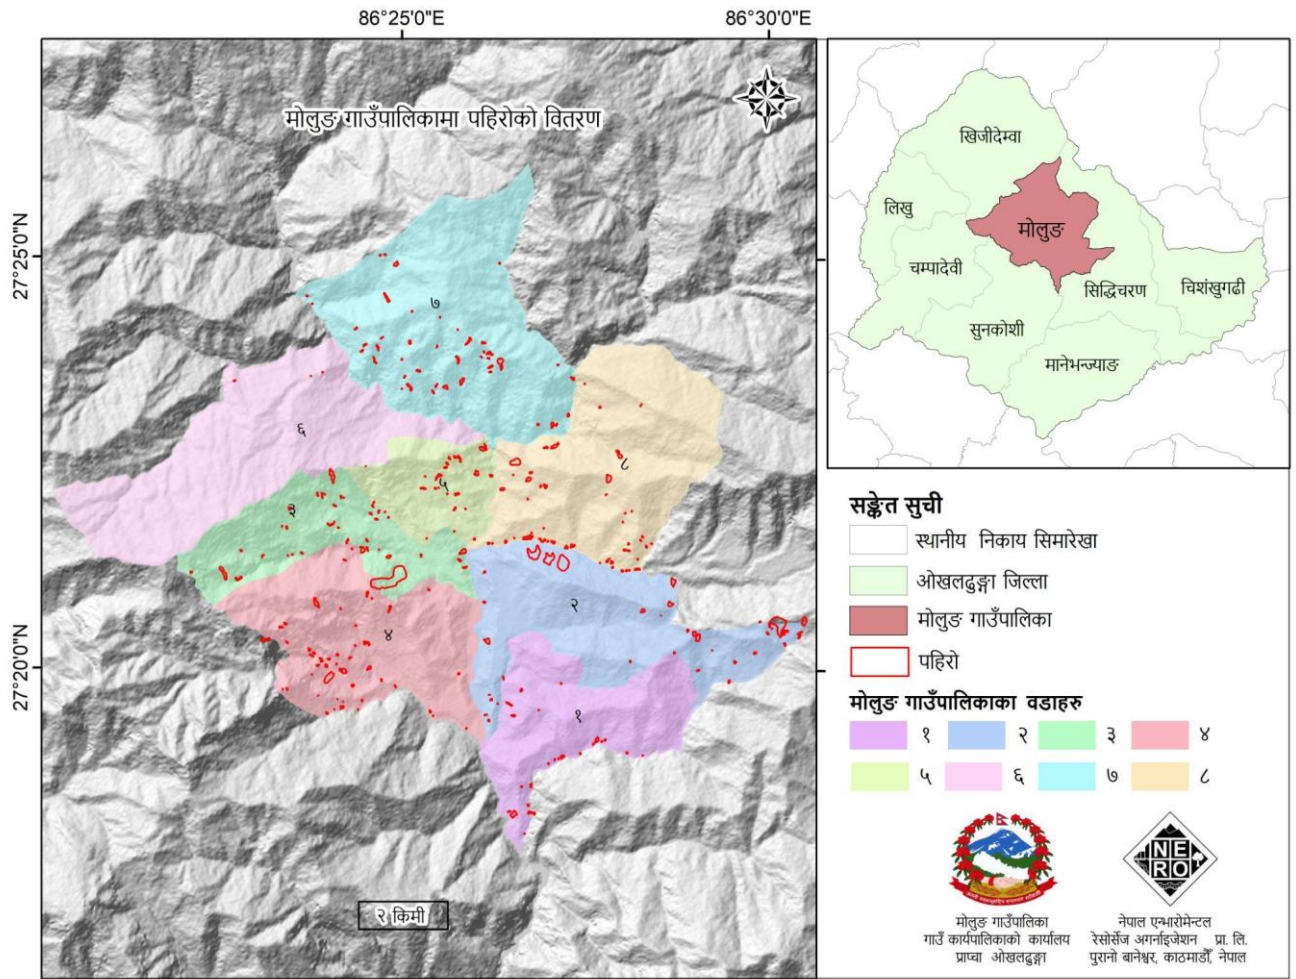
चित्र २: मोलुङ गाउँपालिकामा पहिरोहरूको वितरण

तल दिएको चित्र २ ले पालिका र वडाहरूमा पहिरोहरूको वितरण देखाएको छ। यस चित्रमा वडा नं. ६ र वडा नं. २ र १ को अलि कम भिरालो जमिनमा पहिरोहरूको सङ्ख्या अलि पातलो भएको र अन्य क्षेत्रहरूमा पहिरोको सङ्ख्या ज्यादा रहेको प्रस्ट देखिन्छ।

मोलुङ गाउँपालिकामा चित्रण गरिएका २८९ पहिरोहरूको वडा अनुसार विश्लेषण गर्दा वडा नं. ८ मा सर्वाधिक पहिरोको (५९) गएको पाइयो। त्यसपछि वडामा रहेका पहिरोहरूका सङ्ख्याहरू घट्दो क्रममा यस प्रकार भएको पाइयो: वडा नं. ४ (५३), वडा नं. ७ (४५), वडा नं. ३ (४३), वडा नं. २ (३५), वडा नं. ५ (२६), वडा नं. १ (२५), र वडा नं. ६ (३)। यसरी वडा नं. ६ मा सबैभन्दा कम पहिरोको सङ्ख्या रहेको पाइयो।

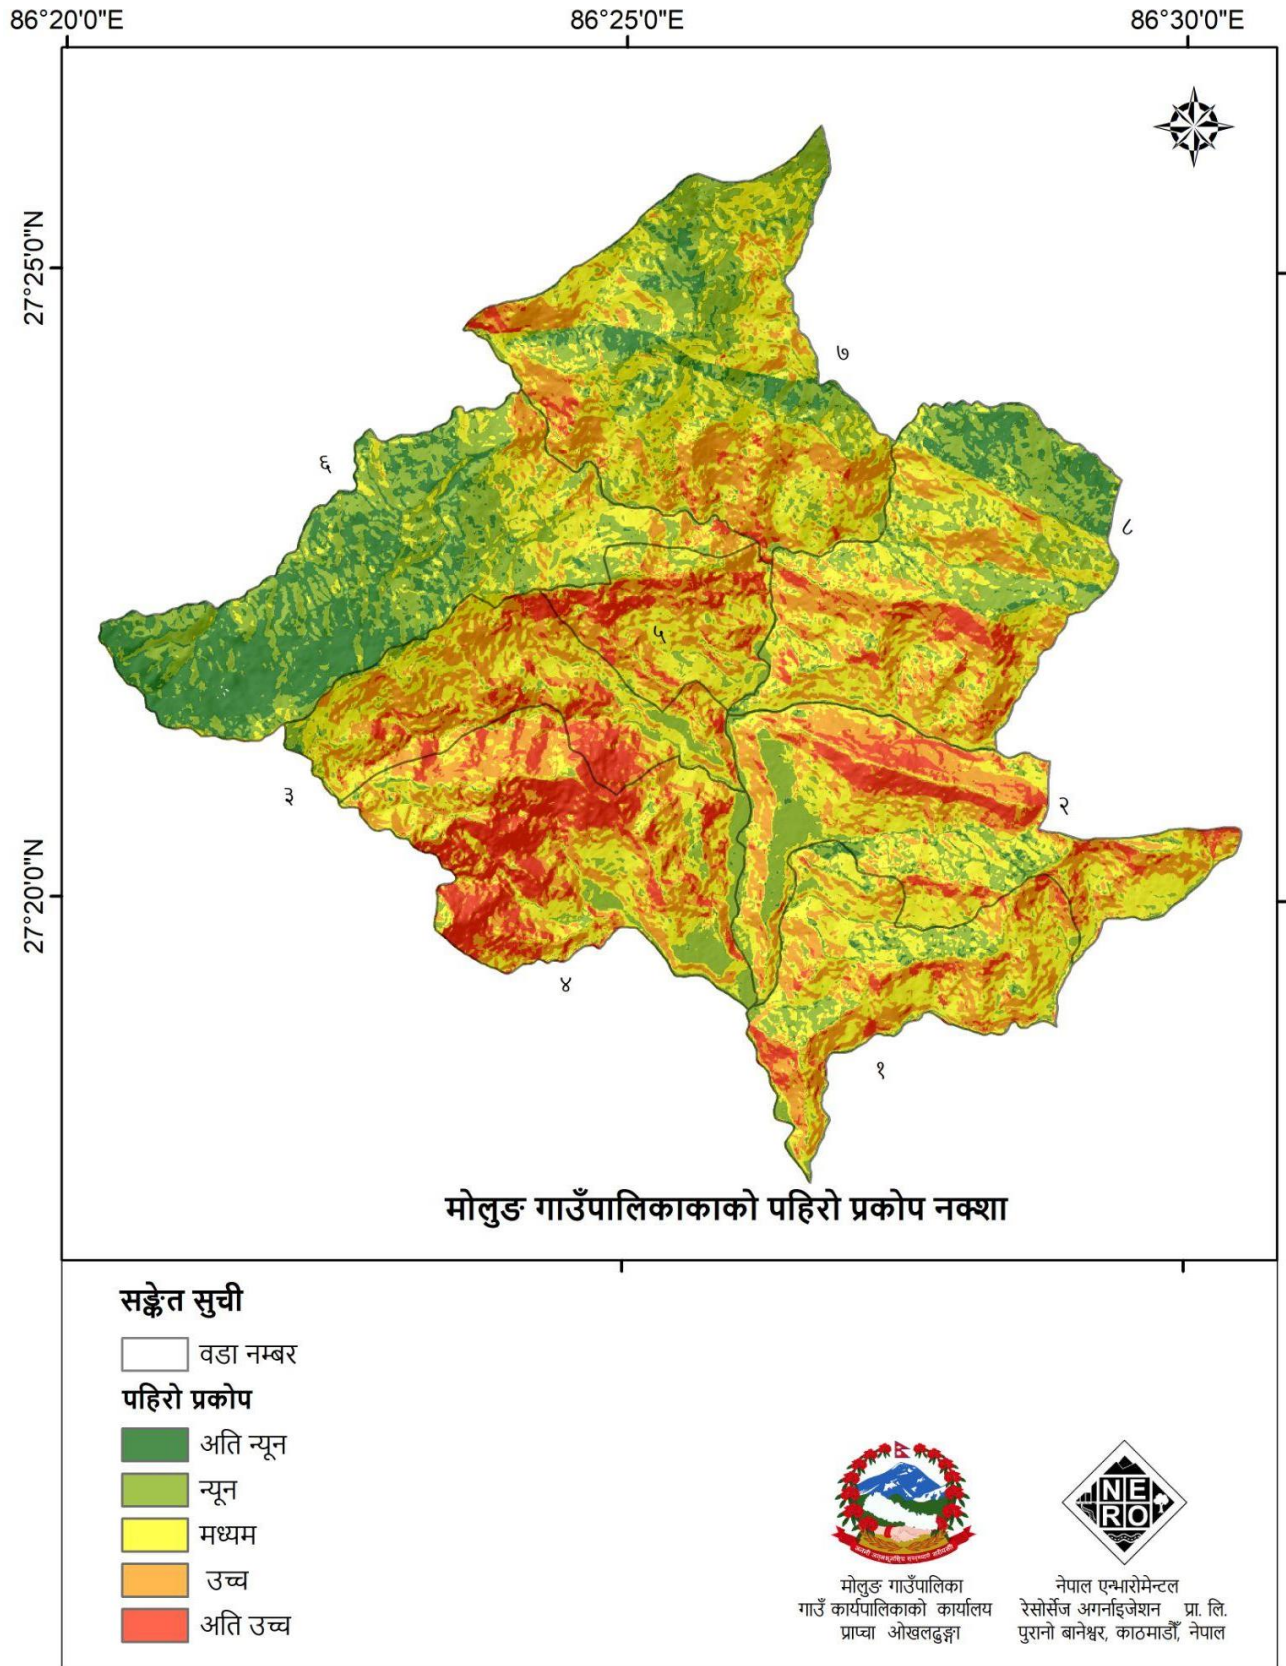
चित्र ९: मोलुङ गाउँपालिकाकाको पहिरो प्रकोपको अवस्थिति

मोलुङ गाउँपालिका भरिको क्षेत्र हेर्दा धेरै भिरालो ठाउँहरूमा पहिरोको उच्च प्रकोप हुने खतरा देखिएको छ। चित्र ९मा सुन्तला रङ्ग र रातो रङ्गले पहिरोको क्रमसः उच्च र अति उच्च प्रकोप चित्रण गर्दछ। यहाँ २५.८१ % भूभाग पहिरोको उच्च प्रकोपमा पर्दछ भने १०.०८ % भूभाग अति उच्च जोखिममा पर्दछ। यस पालिकाको ३१.६२ % क्षेत्रफल पहिरोको मध्यम प्रकोपमा पर्दछ। चित्र ९ मा पहिलो रङ्गले यस पालिकाका पहिरोको मध्यम प्रकोप भएका स्थानहरूको चित्रण गर्दछ। यस पालिकामा न्यून र अति न्यून रहेको क्षेत्र क्रमसः २३.१५ र ९.३४ प्रतिशत रहेको छ। टेबल १ मा यस पालिकाका प्रत्येक वडाहरूमा पहिरोको प्रकोप बिभाजन कति प्रतिशत क्षेत्रफलमा छ भन्ने कुरा देखाउछ। यहाँ वडा नं. ४को ६०% भन्दा अलि धेरै भूभागमा पहिरोको प्रकोप उच्च र अतिउच्च छ भने वडा नं. ६ को ७५% भन्दा अलि बढी क्षेत्रफल पहिरो प्रकोपको न्यून र अति न्यून क्षेत्रमा पर्छ।

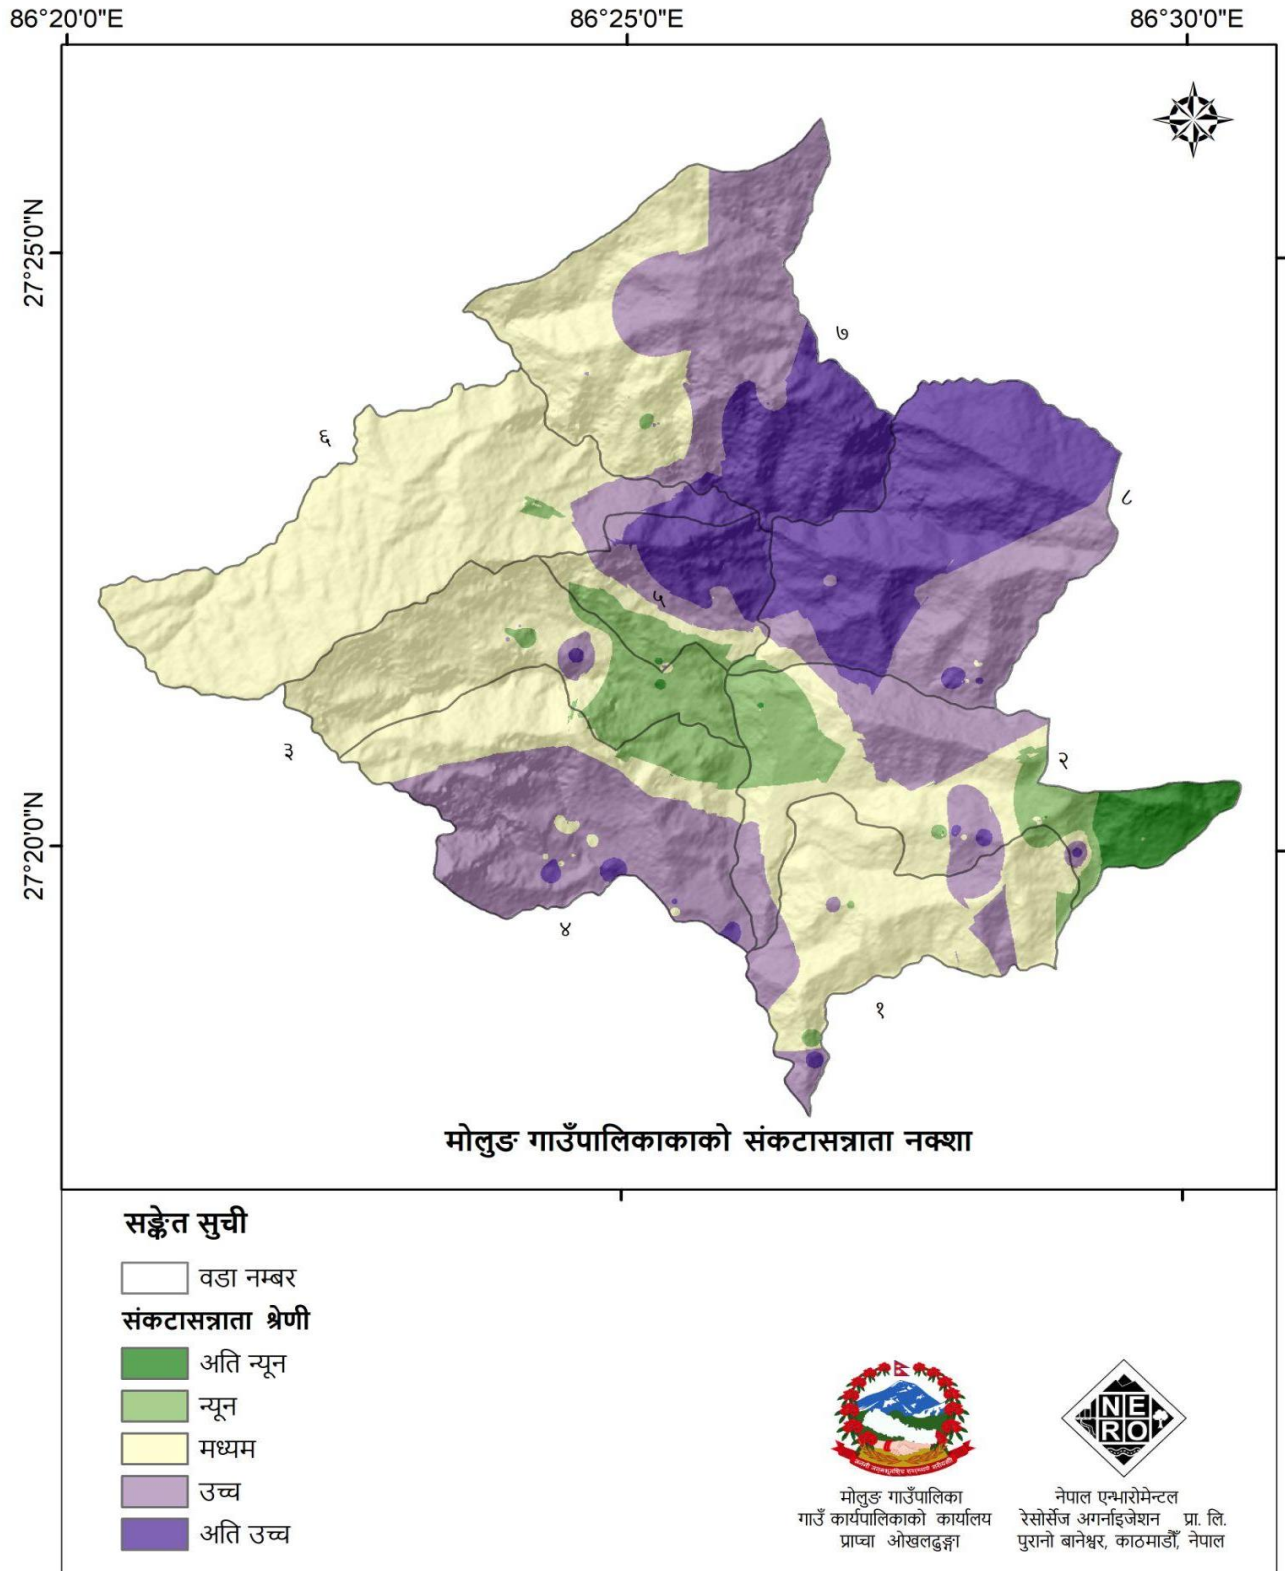
चित्र १२: मोलुङ गाउँपालिकाको संकाटासन्नताको अवस्थिति

चित्र १२ मा मोलुङ गाउँपालिकामा संकाटासन्नताको क्षेत्रगत वितरण कसरि भएको छ भनेर दर्साइएको छ। उक्त नक्शा अनुसार वडा नं. १ मा अति उच्च संकाटासन्नताको क्षेत्र दक्षीण भागमा र उच्च संकाटासन्नताको क्षेत्र दक्षीण लगाएत पुर्वी क्षेत्रमा पाइएको छ र अधिकांश भुभाग मध्यम संकाटासन्नताको श्रेणीमा परेको छ। वडा नं. २ को कुल क्षेत्रफलमा दक्षिणी पूर्व क्षेत्रतर्फमा अति उच्च संकाटासन्नताको क्षेत्र देखिएको पाइन्छ। त्यस्तै उच्च संकाटासन्नताको क्षेत्र उत्तर र दक्षीण भुभागमा परेको छ। अति न्यून संकाटासन्नताको क्षेत्र पूर्वी भुभागमा देख्न सकिन्छ। वडा नं. ३ को कुल क्षेत्रफलमा न्यून र मध्यम संकाटासन्नताको क्षेत्र मुख्य रुपमा पाईएको छ भने अति उच्च र उच्च संकाटासन्नताको क्षेत्र केन्द्रीय भुभागमा थोरै स्थानमा देखिएको छ। यस नक्शा अनुसार वडा नं.४ को कुल क्षेत्रमा दक्षीण भुभाग उच्च संकाटासन्नताको क्षेत्र रहेको पाइएको छ भने उत्तर भुभागमा मध्यम हुदै न्यून संकाटासन्नता देखिएको छ। वडा नं.५ मा अति उच्च संकाटासन्नताको क्षेत्र उत्तर भुभागमा देखिएको र दक्षीण तर्फ आउदा घट्टै आएर न्यून संकाटासन्नता देखिएको छ। वडा नं.६ मा अधिकांश पश्चिम भुभाग मध्यम संकाटासन्नतामा परेको छ भने पूर्व तर्फ वडा नं. ७ सङ्ग जोडिएको सानो भुभाग उच्च संकाटासन्नतामा पर्दछ। वडा नं. ७ को पश्चिम भुभाग मध्यम संकाटासन्नतामा परेको छ, मध्य क्षेत्र उच्च

संकाटासन्नतामा परेको छ र पूर्वी भुभाग अति उच्च संकाटासन्नतामा परेको पाइन्छ। वडा नं. ८ को पश्चिम भुभाग अति उच्च संकाटासन्नताको क्षेत्रमा परेको र पूर्वी भुभाग उच्च संकाटासन्नताको क्षेत्र भनि नक्शांकन गरिएको छ।

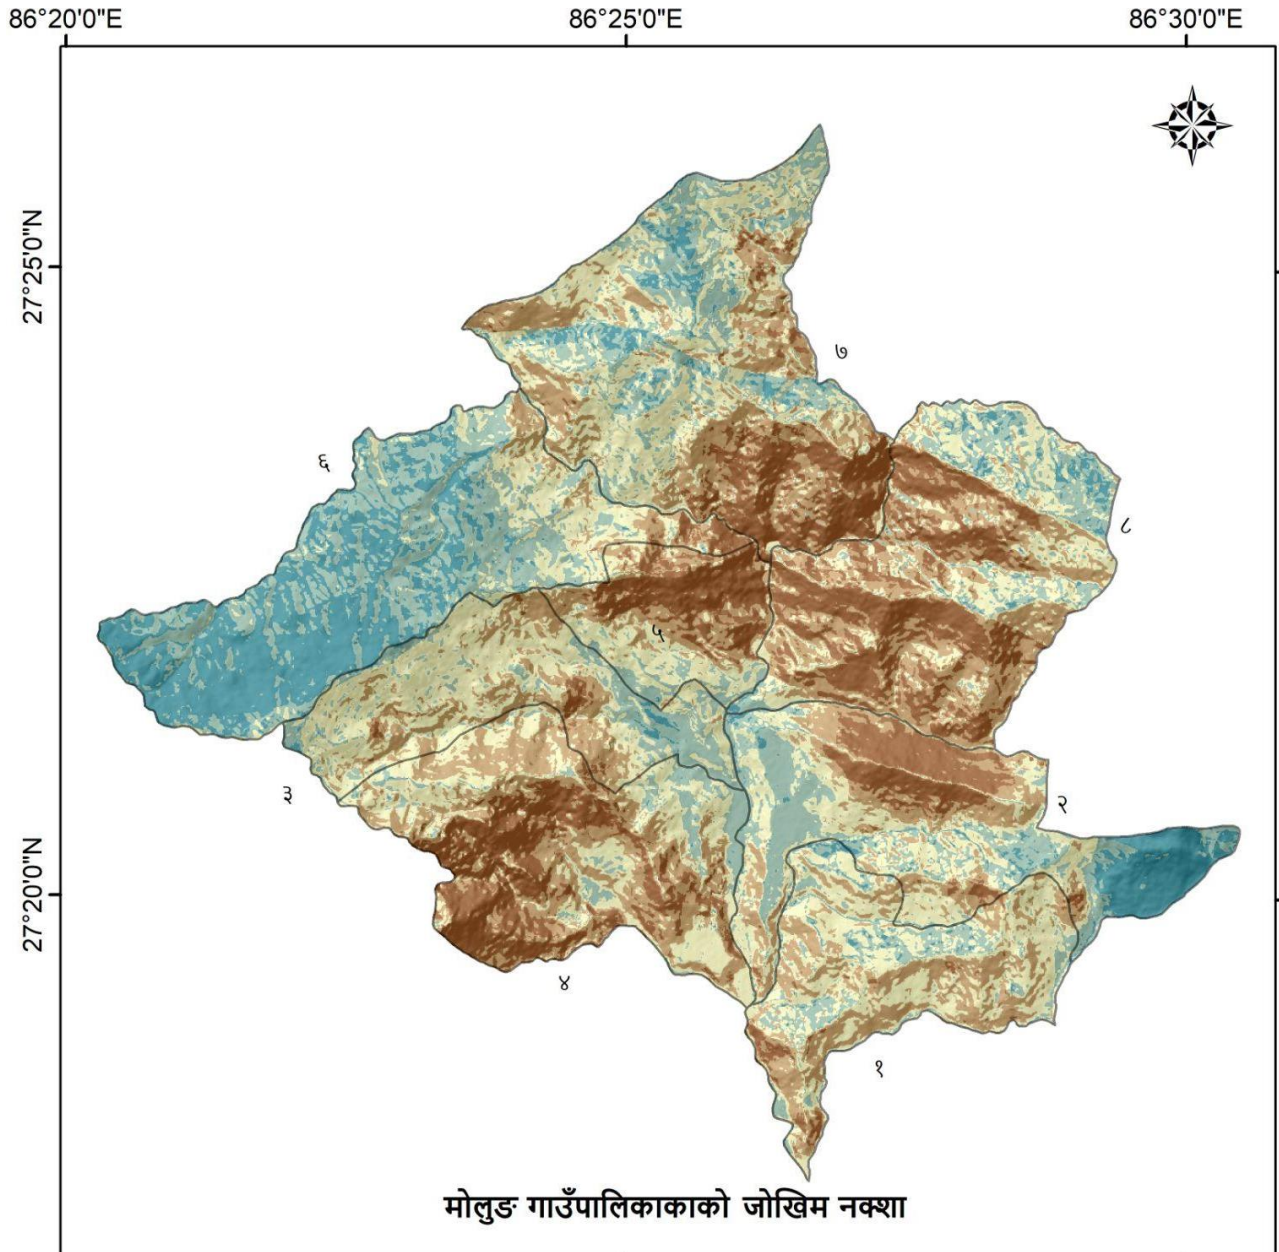
मोलुङ गाउँपालिकाकाको जोखिम नक्शा

टेबल ३ मा यस पालिकाका प्रत्येक वडामा पहिरो जोखिम वितरण के कति छ भनि दर्शाइएको छ। वडा नं. १ को धेरैजसो भूभाग मध्यम (४५.२ %) र उच्च (३४.२७ %) जोखिममा पर्दछ। त्यसैगरी वडा नं. २ को अधिकांश क्षेत्र मध्यम र न्यून जोखिममा छ जुन ५१.६३ % हुन जान्छ र १९.३८ % चाही उच्च जोखिम मा रहेको देखिन्छ। त्यसैगरी वडा नं. ३को ५३.९३ % क्षेत्रफल मध्यम जोखिम मा छ भने २२.८८ % क्षेत्र उच्च जोखिममा छ।

वडा नं. ४ को धेरै भूभाग मध्यम देखि अति उच्च जोखिममा पर्दछ। यस वडाको सबै भूभागलाई हेर्दा २७.६३ % मध्यम, ३५.३१ % उच्च, र २८.५३ % अति उच्च जोखिममा रहेको छ। वडा नं. ५ को पनि जोखिम अवस्था धेरै देखिन्छ जहाँ उच्च र अति उच्च जोखिममा ६३.४८ % देखिन्छ। यस पालिकाका वडाहरुमा वडा नं. ६ मा पहिरो जोखिम थोरै भएको देखिन्छ जहाँको ८०.३२ % क्षेत्रफल न्यून र अति न्यून जोखिममा पर्दछ। वडा नं. ७ र ८ उच्च जोखिम रहेका क्षेत्रमा पर्दछन। वडा नं. ७ को मध्यम देखि उच्च जोखिमको क्षेत्र हेर्दा कुल वडा क्षेत्रफलको ७३.४५ % भूभाग पर्न जान्छ भने वडा नं. ८ मा उच्च र अति उच्च जोखिममा मात्रै रहेको क्षेत्रफल ६३.४७ % रहेको छ।
